## Údržba vyzdívek fluidních kotlů – Energetika Třinec

V článku jsou popsány praktické zkušenosti získané během výstavby, servisu a údržby vyzdívek fluidních kotlů provozovaných ve firmě Energetika Třinec. V článku se autor zaměřuje na postupy realizace generálních oprav zejména v oblasti cyklónů.

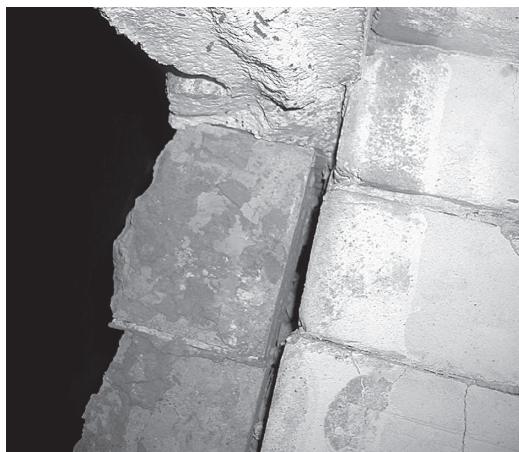
Detail poškozené vyzdívky válcové části Cyklonu

Po cca 10 letech provozování fluidních kotlů, které pracují s účinností 91 %, došlo na vyzdívkách k postupnému vyčerpání mechanickofyzikálněchemických vlastností pálených tvarových materiálů v pracovní vrstvě cyklonu. V jednotlivých tvarovkách pracovní vrstvy nastalo šupinovitě odprýskávání svislých vrstev tvarovky. Postupně se odkrývala struktura tvarového zdiva. Do těchto otevřených pórů se nalepovaly nápeky z černého uhlénoho prachu. Po odstávce do ročních oprav a zchlazení zdiva a při postupném odstraňování nápeků ze zdiva, docházelo současně ke strhávání části zdiva. Přes takto narušené zdivo se vytvářely kanálky, až na kluznou spáru mezi pracovní zdivo a izolační vyzdívku. V době provozu postupně pod tlakem zatíkal do této spáry popílek, zvětšováním jeho objemu docházelo k postupnému odtlačování pracovní vrstvy od izolace směrem do prostoru kotle a hrozilo jeho zborcení.

Dalším důvodem k provedení generální opravy byl značný úbytek pevnosti v nosné šamotové tvarovce pracovní vrstvy.

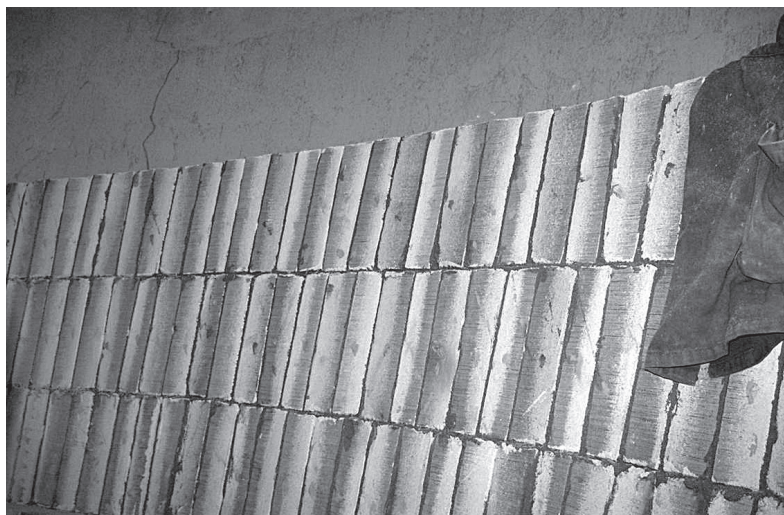
Instalace nové vyzdívky izolační vrstvy

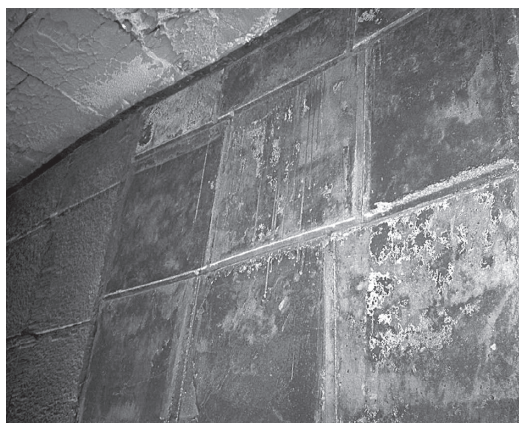
Pohled na dokončenou část nové vyzdívky ze žárobetonu

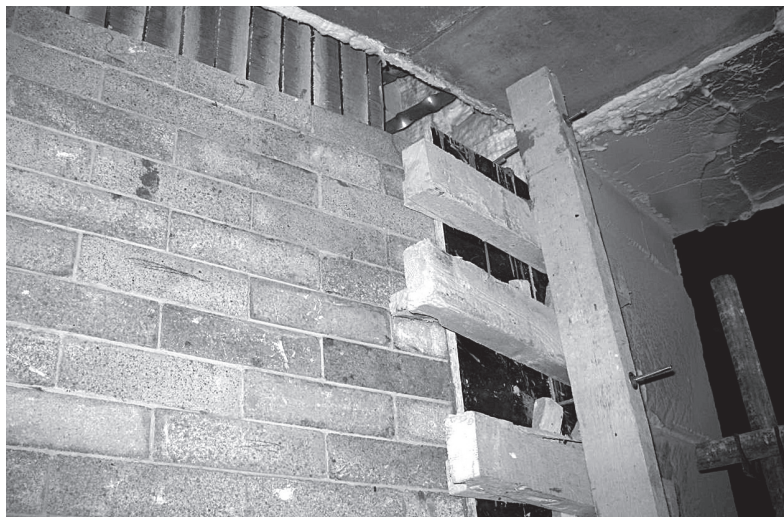
Pohled na novou dokončenou vyzdívkou z andaluzitového tvarového materiálu

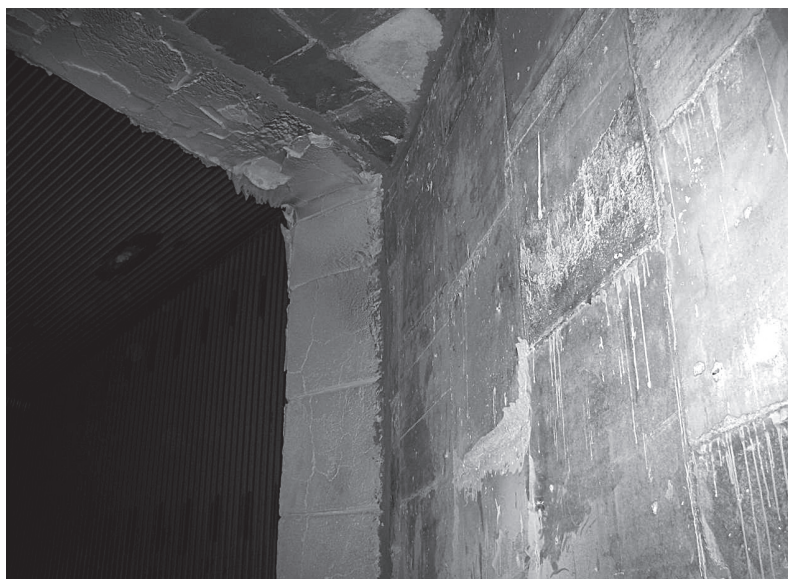
Pohled na dokončenou část nové vyzdívky Vstupního spalínovodu

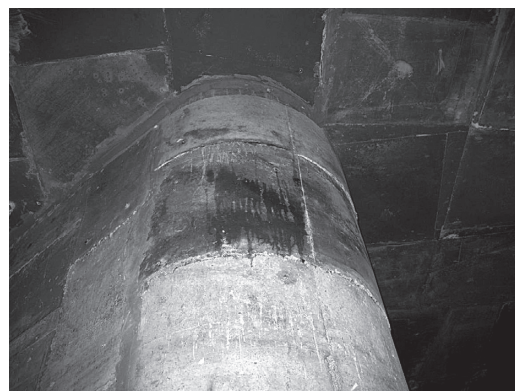
Pohled na dokončenou část nové vyzdívky Nosu

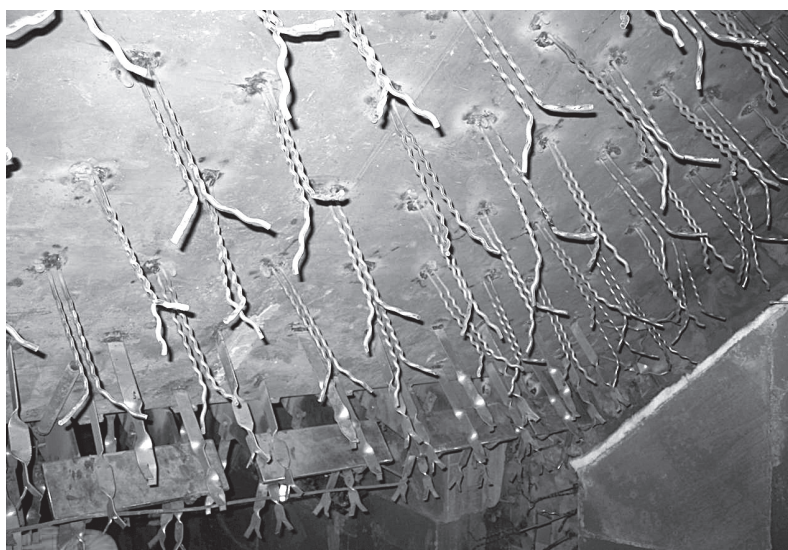
Detail systému kotvení vyzdívky

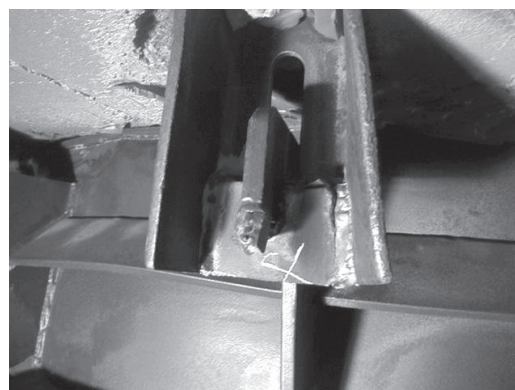
Detail poškození závěsu Vortexu

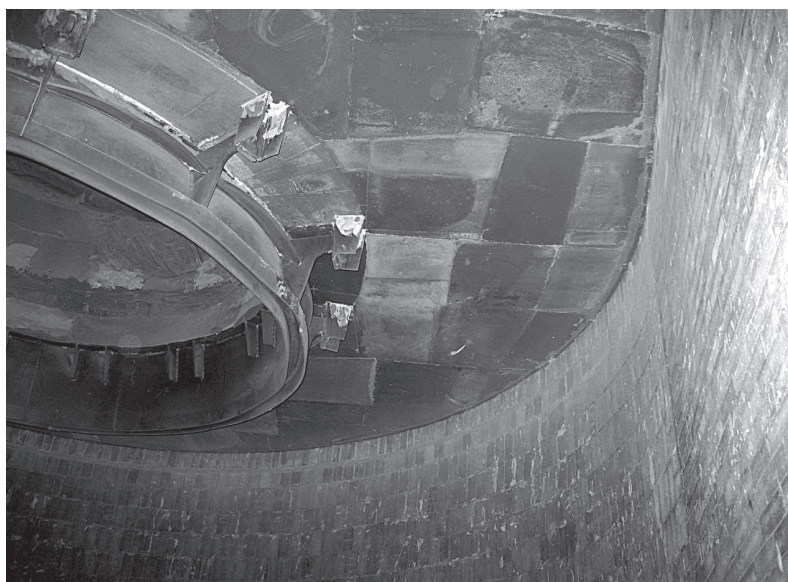
Pohled na novou vyzdívku Cyklonu

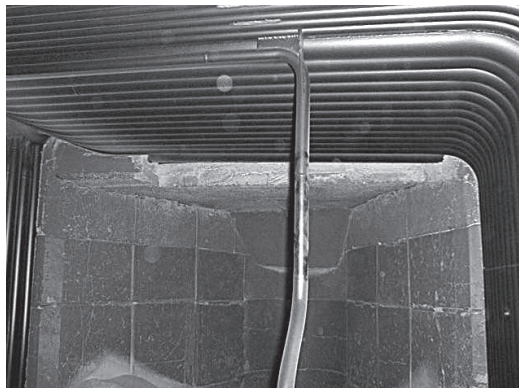
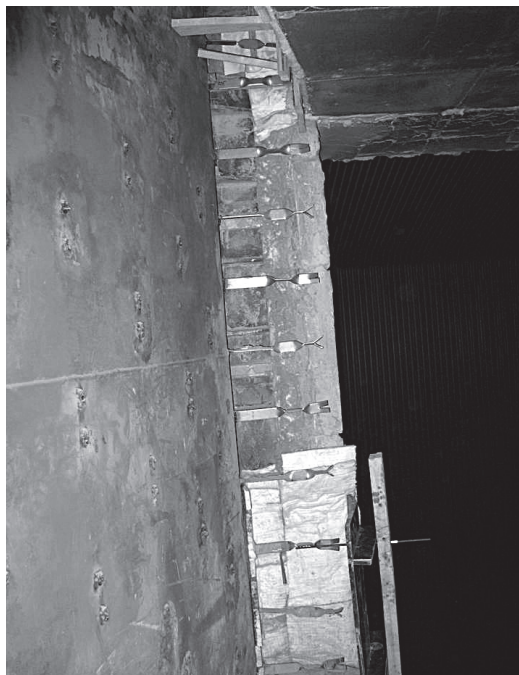
V chladičích popele dochází k běžnému lokálnímu poškození vyzdívky vlivem proudění a abraze popele na vyzdívku. V oblasti komory výstupu plynu do II. tahu postupně při ročních odstávkách nahrazujeme torkretační betony za samotekoucí nebo vibrační žárobetony. U právě zmíněných torkretačních betonů dochází ve velmi krátkém čase provozování úbytku a zeslabení pracovní vrstvy.

*Pohled na poškozenou vyzdívku Chladiče popelovin*

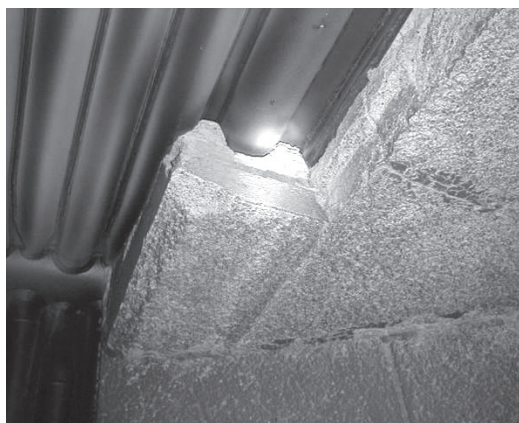
*Detail po provedené opravě vyzdívek Spalovací komory*

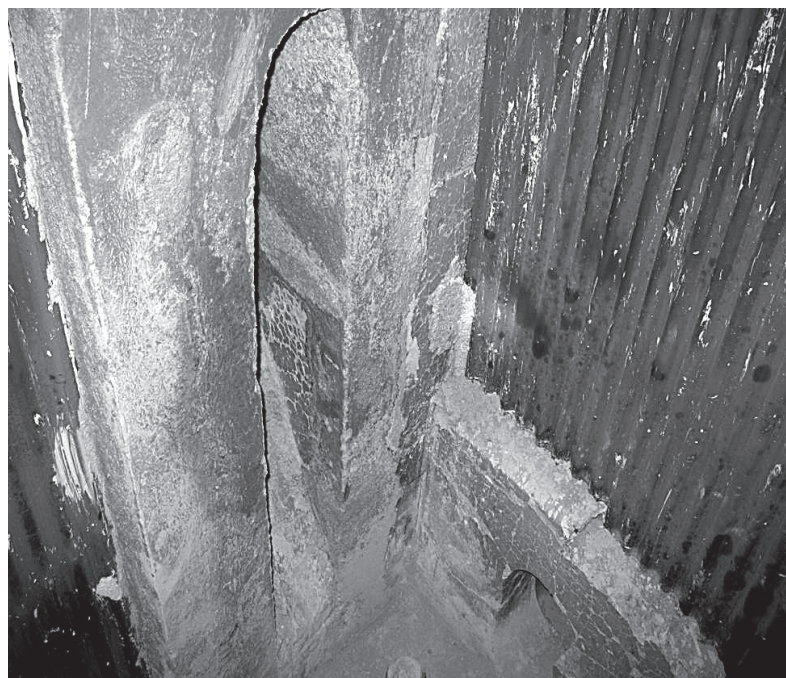
*Pohled na stav ocelové konstrukce po demontáži vyzdívek*

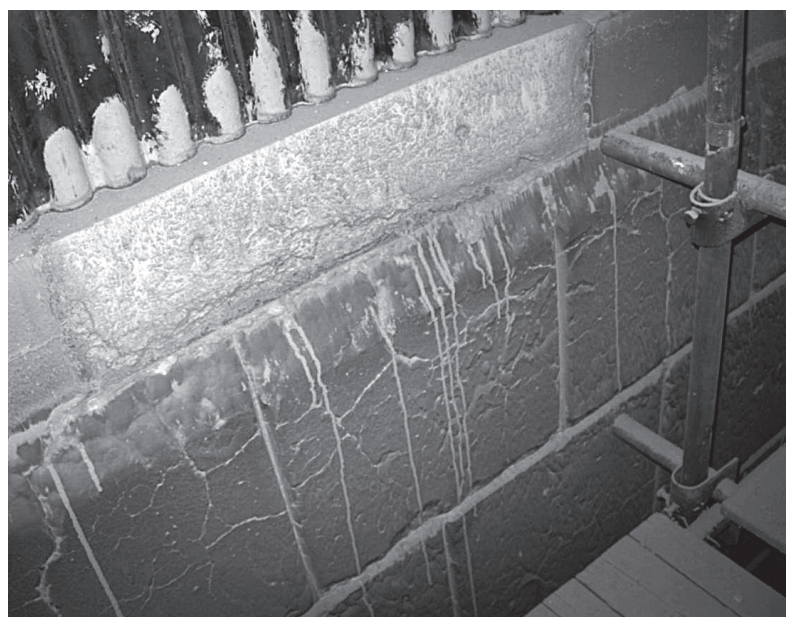
*Pohled na poškozenou část vyzdívek Spalovací komory*
