ZKOUŠENÍ PODPOVRCHOVÉ OBLASTI KONTINUÁLNĚ ODLÉVANÉHO SOCHORU V TŘINECKÝCH ŽELEZÁRNÁCH, A.S.

TESTING OF THE SUBSURFACE AREA OF CAST BILLETS IN TŘINECKÉ ŽELEZÁRNY, A.S.

Štěpán HEFNER, Josef SLOWIK, Lukáš PINDOR, Jiří CIBULKA
Třinecké železářny, a.s., Průmyslová 1000, 739 70 Třinec
E-mail: Stepan.Hefner@trz.cz, Josef.Slowik@trz.cz,
Lukas.Pindor@trz.cz, Jiri.Cibulka@trz.cz

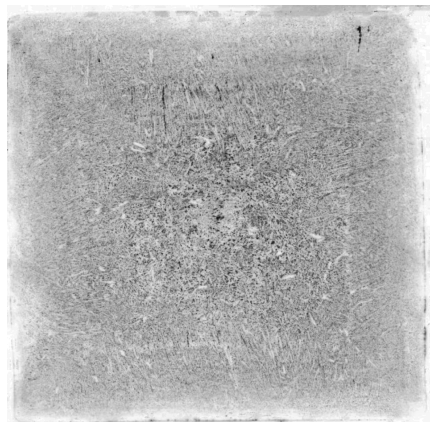
Metodiku zkoušení jsme zvolili na základě prvotního experimentu, kde bylo provedeno ultrazvukové zkoušení podpovrchové oblasti vadného sochoru. Nalezenou UZ indikaci potvrdil Baumanův otisk viz obr. 1. Při současném návrhu 100% pokrytí podpovrchové vrstvy by musela mít automatizovaná UZ linka osm kanálů z důvodu širokého vstupního echa. Profil sochoru jsme rozdělili do osmi zón (viz obr. 2) kde písmena „S“ označují směry zvučení a písmena „Z“ označují zóny zkoušené oblasti. Třídící práh byl nastaven na druhou polovinu zkoušené tloušťky, tedy před KE. Například ze směru zvučení S1 byla zkoušena zóna Z2.

Obr. 1 Baumanův otisk zobrazující trhlínu v podpovrchové oblasti (vpravo nahoře)
Fig.1 Baumann printing showing the crack in the subsurface are (on the right up)

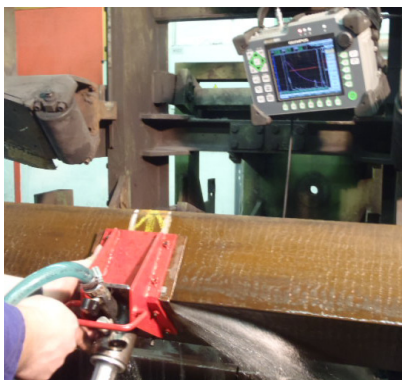
Obr. 4 Zkoušení sochoru imerzní hlavicí v dynamickém režimu s indikací vady

Fig.4 Testing of billet with a immersion head in the dynamic regime

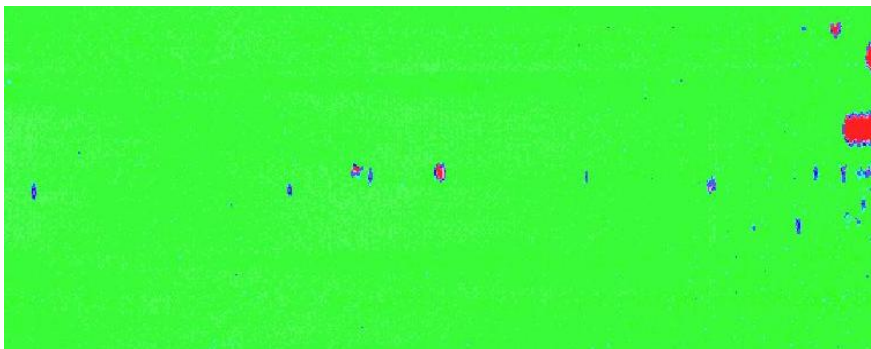
*Obr. 6 C-sken UZ zkoušky v imersní vaně UPR4/HIC
Fig.6 C-scan of ultrasound testing in the immersion bath UPR4/HIC*

Ukázka C-skenu jednoho vzorku je na obr. 6, kde jsou zobrazeny indikace uspořádané v řádku, v rozmezí velikosti FBH 1 až 2 mm a v hloubce cca 9 mm pod povrchem. Pro porovnání byly uměle vytvořeny osové vývrty o průměru 2 mm v podpovrchové oblasti tyče, které jsou zobrazeny na pravé straně C-skenu. Přenosným UZ přístrojem byla jedna z největších přirozených indikací přesně lokalizována a předána k řezání a metalografické analýze, jejímž výsledkem byl nález vměstků s potvrzením velikosti 1,57 mm. V místě kolem těchto vměstků může docházet k porušení materiálu.
