Analýza praskání komory přehříváku kotle

Příspěvek je věnován konkrétnímu případu výskytu trhlin mezi můstkami nátrubků komory přehříváku, kdy docházelo k jejich postupnému růstu. Po několika letech provozu došlo k perforaci komory a k úniku pracovního média. Tento případ byl řešen pomocí numerických metod, kdy bylo využito jak CFD, tak i MKP.

Boiler reheater chamber cracking analysis

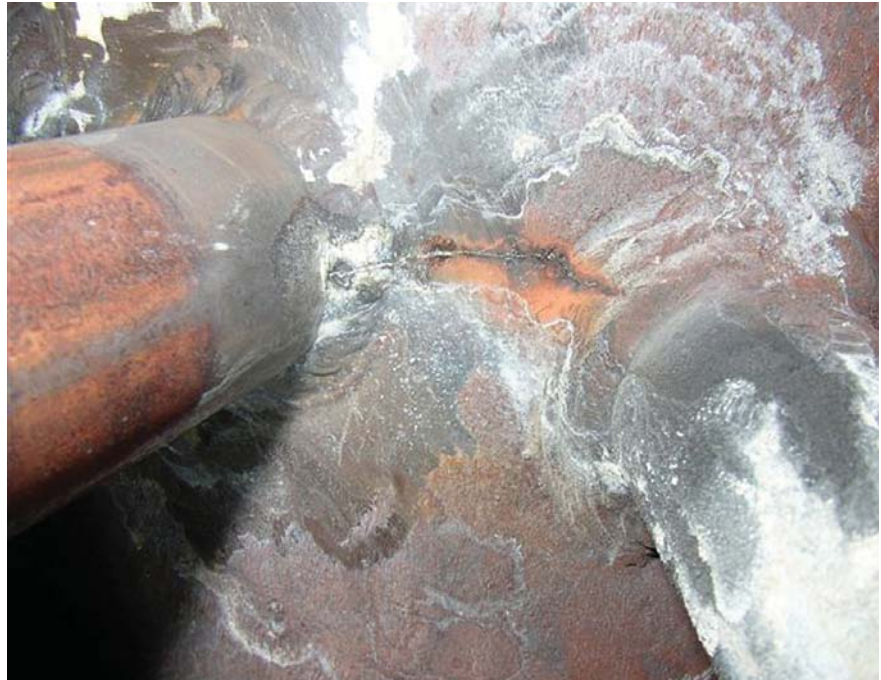
Údržba energetických zařízení představuje velmi časté opravy (výměny) nejvíce exponovaných nebo nevhodně konstrukčně řešených dílů zařízení. Nejčastěji probíhá údržba na potrubí a kolektorech, v ojedinělejších případech na membránových stěnách či jiných částech kotlů. Na obr. 1.1 je znázorněn případ výskytu trhlin na části energetického zařízení. Jedná se o výskyt perforace komory v oblasti můstků mezi nátrubky. Tento stan nenastal během krátké provozní doby, ale jednalo se o několikaletý proces šíření trhlin v důsledku provozních podmínek.

Obr. 1.1 – Příklad výskytu trhlin na komoře

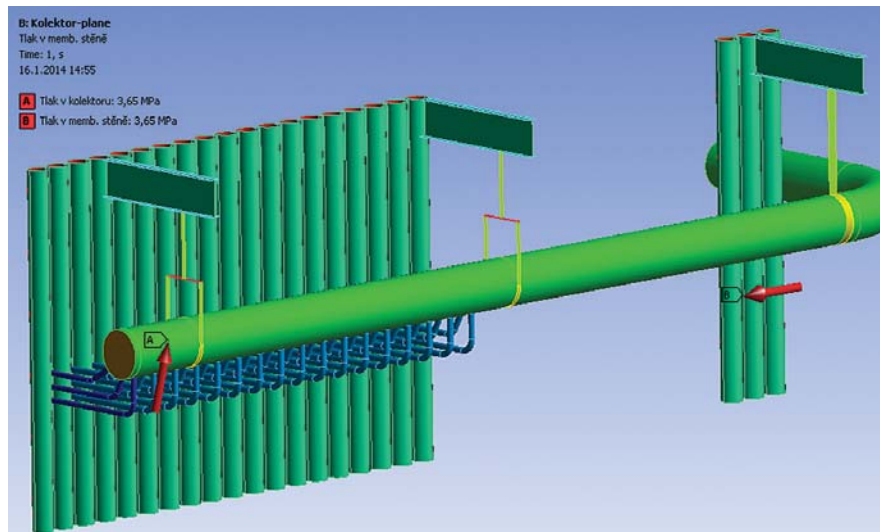
Obr. 2.1 – Použitý globální model analyzované části kolektoru

Jedná se o konstrukční řešení kolektoru, který má převáděcí potrubí řešeno jako smyčku umístěnou na ocelové konstrukci kotle. Vzhledem k tomu, že jsou trubky svazku přivařeny k membráně kotle, bylo rozhodnuto o uvážení části membránové stěny, samotných vlásenek od membránové stěny po kolektor a dále sběrného kolektoru po nejbližší umístění pevné uchycení k ocelové konstrukci. Díky tomu byl vytvořen komplexní (globální) model, jehož cílem bude zjistit deformace jednotlivých komponent a stanovit tak vyvolanou napjatost. Vytvořený výpočtový model včetně použitých okrajových podmínek je možné vidět na obr. 2.1. Z tohoto modelu pak bude možné zjistit významné parametry (posuvy, natočení) pro detailnější analýzu na submodelu (vybraného úseku kolektoru).

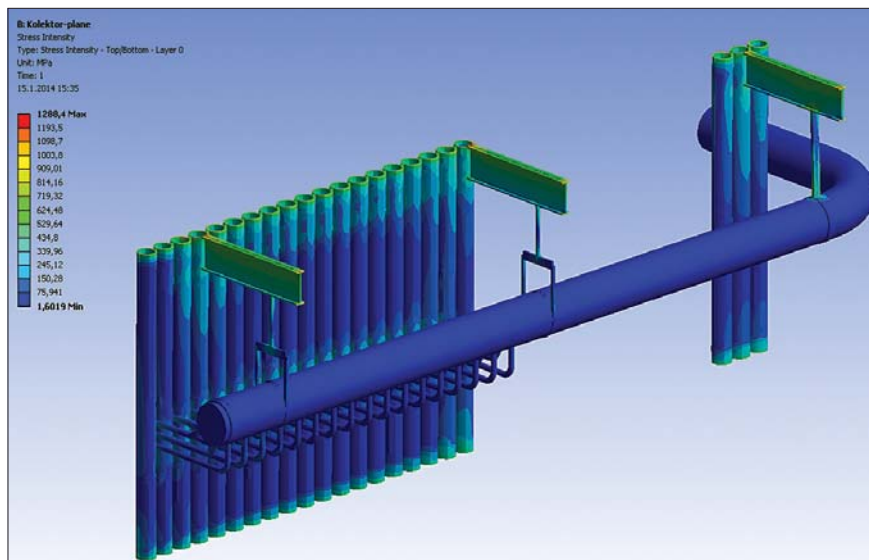
Obr. 2.2 – Rozložení napětí na globálním výpočtovém modelu [MPa]

média a vnějších podmínek prostředí byla na globálním výpočtovém modelu provedena simulace zatížení. Jako deformační okrajové podmínky byly použity vazby závěsného uložení převáděcího potrubí, kdy na konci bylo toto potrubí vetknuto a v případě membránové stěny kotle byla zadána podmínka jejího posuvu ve svislém směru, který byl spočten pro danou pracovní teplotu. Získané rozložení napětí ve všech analyzovaných částech je možné vidět na obr. 2.2. Z obrázku je patrné, že nejvyšších hodnot je dosahováno v místech, kde byly jednotlivé části uchyceny pevně. Tyto oblasti

nejsou předmětem zájmu, ale důležité jsou nátrubky a můstky vyskytující se na kolektoru. Jak již bylo zmíněno dříve, výsledky získané analýzou okrajových podmínek na globálním modelu budou sloužit pro provedení detailní analýzy na lokálním detailním modelu.

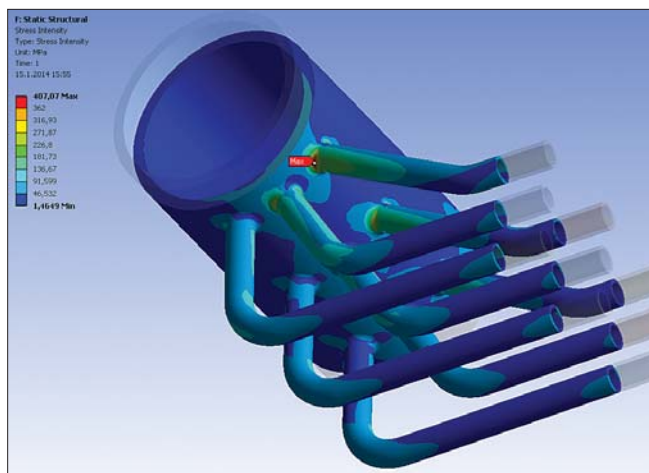
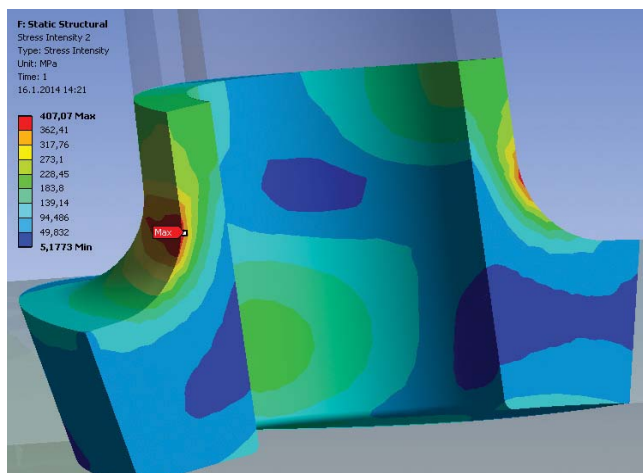
Obr. 2.3 – Rozložení napětí na detailním výpočtovém modelu [MPa]

Okrajové podmínky lokálního modelu byly plně převzaty z výše uvedené simulace. Důležitou změnou bylo zohlednění vnějších okrajových podmínek, které představují téměř konstantní teplotu. Po zadání těchto podmínek bylo získáno rozložení napětí, které je znázorněno na obr. 2.3. Je zde patrné, že nejvyšší napjatosti je dosahováno v místech navažení nátrubků na kolektor. Tato místa jsou velmi častými kritickými oblastmi. V tomto případě však tomu takto není a kritické jsou můstky mezi hrdly. V těchto místech se však nevyskytuje nikterak významná napjatost. I při prověření změny napětí při minimálních a maximálních provozních parametrech nebylo nic zásadního zjištěno.

Vzhledem k tomu, že byl globální model zhotoven s řadou detailů a při submodelingu bylo využito získaných okrajových podmínek z celkového modelu, není předpokládáno, že by chyba výsledků měla být výrazná. Ze získaných výsledků rozložení napětí vyplývá, že oblast, kde dochází k výskytu a růstu trhlin nevykazuje nikterak významné hodnoty napětí, které by vytvářelo příznivé podmínky pro šíření trhlin. Lze konstatovat, že samostatným působením provozních podmínek a jejich změnami není možné docílit iniciace a šíření trhlin. Příčinou je tedy zcela jiný faktor.

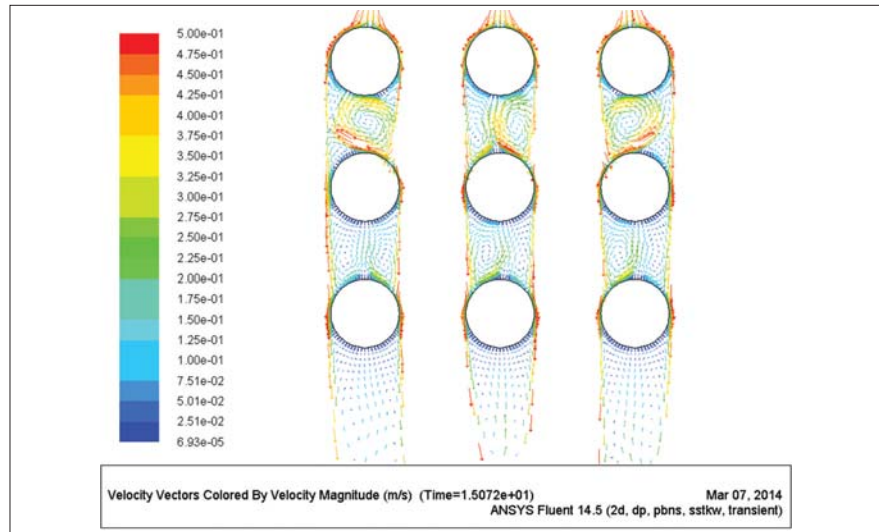
Obr. 2.4 – Vektory rychlosti při obtékání trubek svazku přehříváku

Poslední možností, která byla prověřována, byla hypotéza růstu únavových trhlin v důsledku proudění spalin (dynamický způsob zatížení). Vzhledem k tomu, že uchycení trubkového svazku po jeho délce bylo s určitou vůlí, lze předpokládat, že dochází k vibracím trubek, které jsou přenášeny

přes membránovou stěnu (jako kloub) do místa nátrubků a způsobují na můstcích kolektoru iniciaci a růst trhlin. Na obr. 2.4 jsou znázorněny vektory rychlosti obtékající trubky svazku. Za trubkami v prvních řadách jsou viditelně patrné výskyt vírů, které způsobují vibrace trubek. Dalším postupem proudy spalin dochází k eliminaci vzniku vírů.

svazku. Vibrace jsou přenášeny přes membránovou stěnu do míst nátrubků a pravděpodobně způsobují poškození vysokocyklovou únavou. Ověření této teorie bude ještě předmětem dalších prací.

Cílem tohoto příspěvku bylo nastínění možných příčin poškození kolektoru, kdy postupně byly možné příčiny eliminovány a byla určena ta nejpravděpodobnější z nich. U výskytu a růstu trhlin v oblasti můstků kolektoru byla stanovena jako příčina vysokocyklová úrava v důsledku vzniku vibrací při obtékání trubkových svazků v důsledku vyvození vírů za trubkami. Tento předpokládaný způsob poškození bude ověřen při provedení materiálových a fraktografických analýzách vzorků, které by mělo být možné provést při další odstavce zařízení a odebrání vzorku z vyměněného kusu kolektoru. Taktéž je předpokládána instalace měřicího zařízení na vyměněný kolektor pro zjištění skutečného průběhu zrychlení v konkrétních oblastech a potvrzení tak této hypotézy.
