Změna paliva vedla k deformaci vortexu v kotli. Na řešení problému se podílely týmy odborníků

Changing the Fuel led to the Deformation of the Vortex in the Boiler. Teams of Experts Participates in Solving the Problem

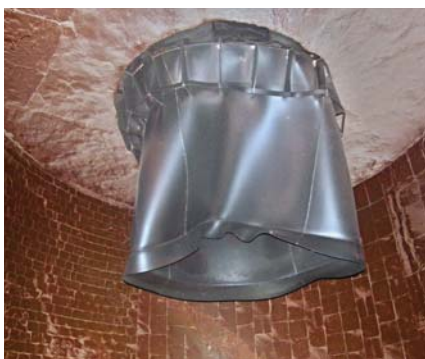
Zdeformovaný vortex

tun/rok). Změnily se tedy provozní podmínky v kotli, jimž je vortex vystaven. Především pak v oblasti proudění, objemu spalin a namáhání. V důsledku snížení creepové pevnosti materiálu vortexu a ztrátě stability tvaru došlo po zhruba osmiletém provozu k jeho deformaci. Tento stav se musel v první fázi neprodleně řešit alespoň provizorním opatřením.

okolo 2 mbar. Dodavatelské firmy se domnívaly, že bude pravděpodobně částečně ucpaný odvod popílku ze svodky cyklonu do spalovací komory. Po odstavení ovšem zjistili skutečnou příčinu, a tou byl právě silně zdeformovaný vortex. Tato deformace způsobila zmenšení výstupního průřezu do dalších tahů (II. tahu) kotle, a tím nárůst tlaku ve svodce, protože popílek nemohl v projektovaném množství proudit přes vortex dále.

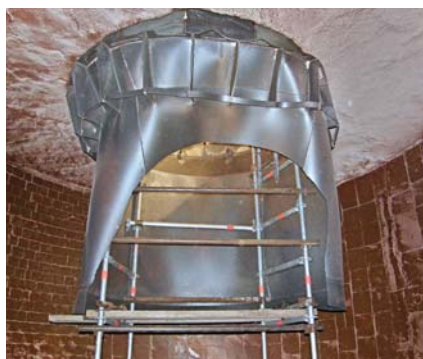
První provizorní oprava, během které došlo k vyříznutí zdeformované části vortexu a následnému zpevnění ocelovou vzpěrou

Z tohoto důvodu deformovanou část, která představovala zhruba 1/3 vortexu, vlastní údržbou vyřizli. Aby nedošlo k další deformaci, navařili na spodní část vzpěru v podobě tvarované korozivzdorné trubky. Poté kotel provozovali ještě několik měsíců do plánované letní revize.

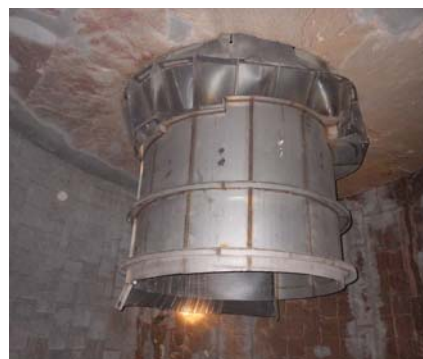
Druhá provizorní oprava, během níž byla doplněna chybějící válcová část na plášti zařízení

Během plánované letní revize pak pracovníci ŠKO-Energo přistoupili ke druhé provizorní opravě. Dodatečně byly odstraněny menší deformované části, změnil se zdeformovaný tvar vortexu a byla doplněna chybějící válcová část na stávající plášť zařízení. Současně s tím byla

doplněna bandáž proti zborcení válcové části. I tuto druhou opravu provedli zaměstnanci ŠKO-Energo svou údržbou. Bylo však zřejmé, že nebudou stačit vlastní síly, proto paralelně probíhala technická jednání s firmou Teplotechna Ostrava.

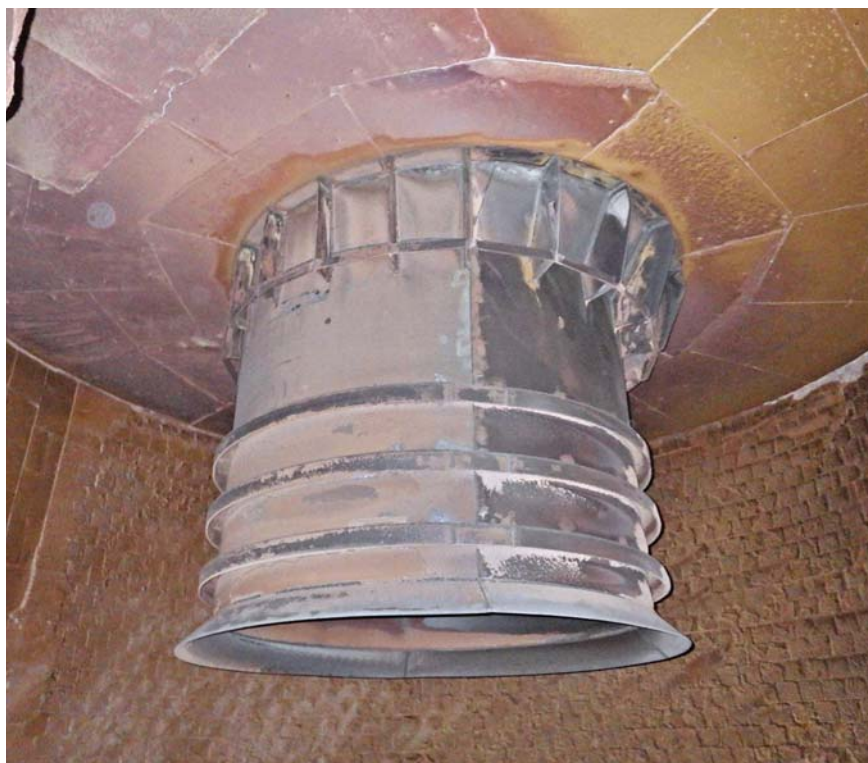
Vortex po roce provozu od provedení konstrukčních opatření

Letos uplynul právě rok od opravy vortexu a během letních revizí provedli pracovníci mladoboleslavské energetické firmy veškeré kontrolní činnosti na fluidním kotli. Po prohlídce ocelové konstrukce vortexu nebyly zjištěny žádné závady či poškození. I z tohoto důvodu se společnost ŠKO-ENERGO rozhodla provést stejná konstrukční opatření i na druhém fluidním kotli ve své teplárně. Na základě výpočtu a odborných posudků je pravděpodobné, že realizované technické změny povedou ke zvýšení provozní jistoty po celou plánovanou dobu životnosti vortexu, která se vzhledem ke creepové pevnosti odhaduje na osm až deset let.
