# ZAJIŠTĚNÍ TECHNICKÉ BEZPEČNOSTI PŘI OPRAVĚ HORNÍHO UZLU UPEVNĚNÍ ŠACHTY V TNR

Ing. Marcel Beňo, Ing. Jiří Hajdík\*

ČEZ, a. s. DV Jaderná elektrárna Temelín, e-mail: [marcel.beno@cez.cz](mailto:marcel.beno@cez.cz)

This article deals with providing technical safety during the repair of the upper node mounting shaft in a pressure vessel reactor nuclear power plant Temelín VVER 1000.

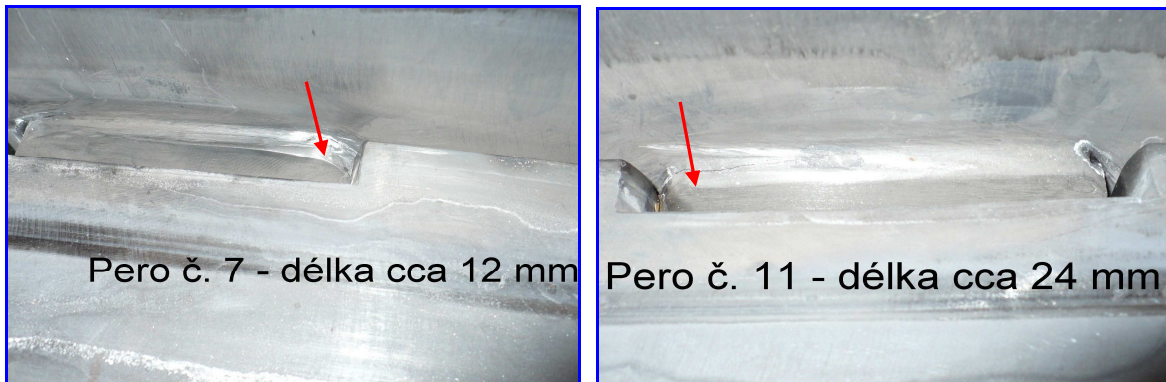
Dále byla při vizuální kontrole per na tlakové nádobě reaktoru na peru č. 7 zjištěna trhlina v horním svaru pera a tlakové nádoby reaktoru o délce cca 12 mm od levého okraje ke středu. Na peru č. 11 byla v horním svaru pera a tlakové nádoby reaktoru nalezena trhlina o délce cca 24 mm od pravého okraje směrem ke středu. Lze předpokládat, že ke vzniku trhlin došlo po opotřebení kontaktních ploch a vznikla významná vůle mezi dotykovou plochou pera a drážky. K iniciaci trhlin a jejich rozvoji mohlo dojít v důsledku rázového děje (start HCČ či nesymetrický chod HCČ). V děrových svarech pera a tlakové nádoby reaktoru na perech č. 7 a 11 nebyly zjištěny žádné trhliny. Spodní svar pera a tlakové nádoby reaktoru byl dodatečně kontrolován bez nálezu poškození. Nálezy související s poškozením per byly zapracovány do Hlášení o poruše (HOP) a byly předmětem dalšího šetření poruchové komise [2].

Obr. 4 Zjištěné trhliny ve svarech per č. 7 a 11 [2]

Z důvodu, že se jedná pouze o trhliny na svarech v horní oblasti pera, bylo doporučeno tyto trhliny neopravovat a navrhnout na základě výpočtu, další možnost provozování bloku s omezeným počtem per. Dále bylo nutné zvážit zda během provozu bloku nemůže dojít k úplnému odlomení horního svaru pera, nebo samotného pera, zda nedojde k šíření trhlin do základního materiálu TN a nebo vzniku trhlin na dalších perech. Bylo nutno zvážit zda tyto indikace nebudou mít vliv na pády klastrů. Během kampaně II. HVB prověřit všechny možné příčiny vzniku trhlin na perech I.HVB (chvění šachty, transport šachty atd.) a připravit se na podobný problém s pery a možnou realizaci opravy během velké odstávky II. HVB, která byla plánována v dřívějším termínu než na I.HVB. Při odstávce na I. HVB v roce 2009 provést opětovnou kontrolu drážek na šachtě reaktoru a kontrolu horních per TN, porovnat s protokoly z roku 2008, vyhodnotit zda došlo k dalšímu šíření trhlin a realizovat opravu [2].

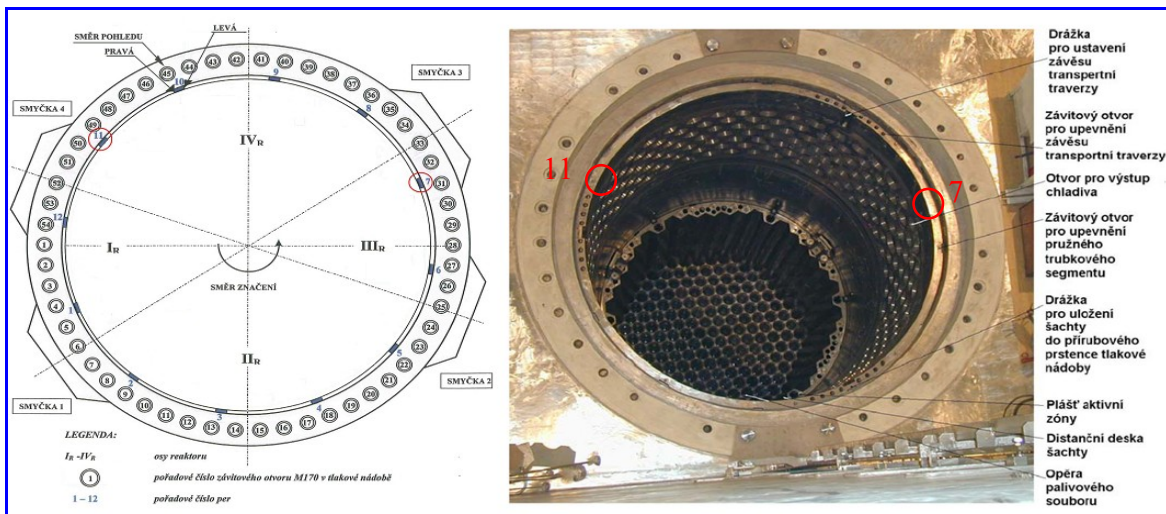
Při vizuálních kontrolách šachty reaktoru byly zjištěny otlaky na naváděcích a styčných plochách drážek horní příruby šachty. Indikace byly nalezeny na všech pozicích dvanácti drážek. Byla provedena rozměrová kontrola polohy šachty v reaktoru při které byla kontrolována mezera mezi drážkami v šachtě a perý na tlakové nádobě reaktoru po zavezení šachty a paliva do tlakové nádoby reaktoru. Bylo zjištěno zvýšení celé vůle mezi drážkou a perem přesahující montážní kritérium pro součtovou vůli. S ohledem na charakter a orientaci opotřebení je pravděpodobnou příčinou jeho vzniku kývavý pohyb šachty vůči tlakové nádobě reaktoru, který je projevem dynamické odezvy reaktoru na provozní buzení. Pro řešení této neshody bylo vypracováno a následně implementováno technické řešení neshody (TRN), kdy bylo provedeno vymezení vůlí mezi perem a drážkou, byla tak kompenzována možnost rozkmitu šachty a tím byla minimalizována možnost působení zvýšeného silového namáhání na styčné ploše pero - drážka.

Obr. 5 Orientační značení per a horní část šachty reaktoru [1, 2]

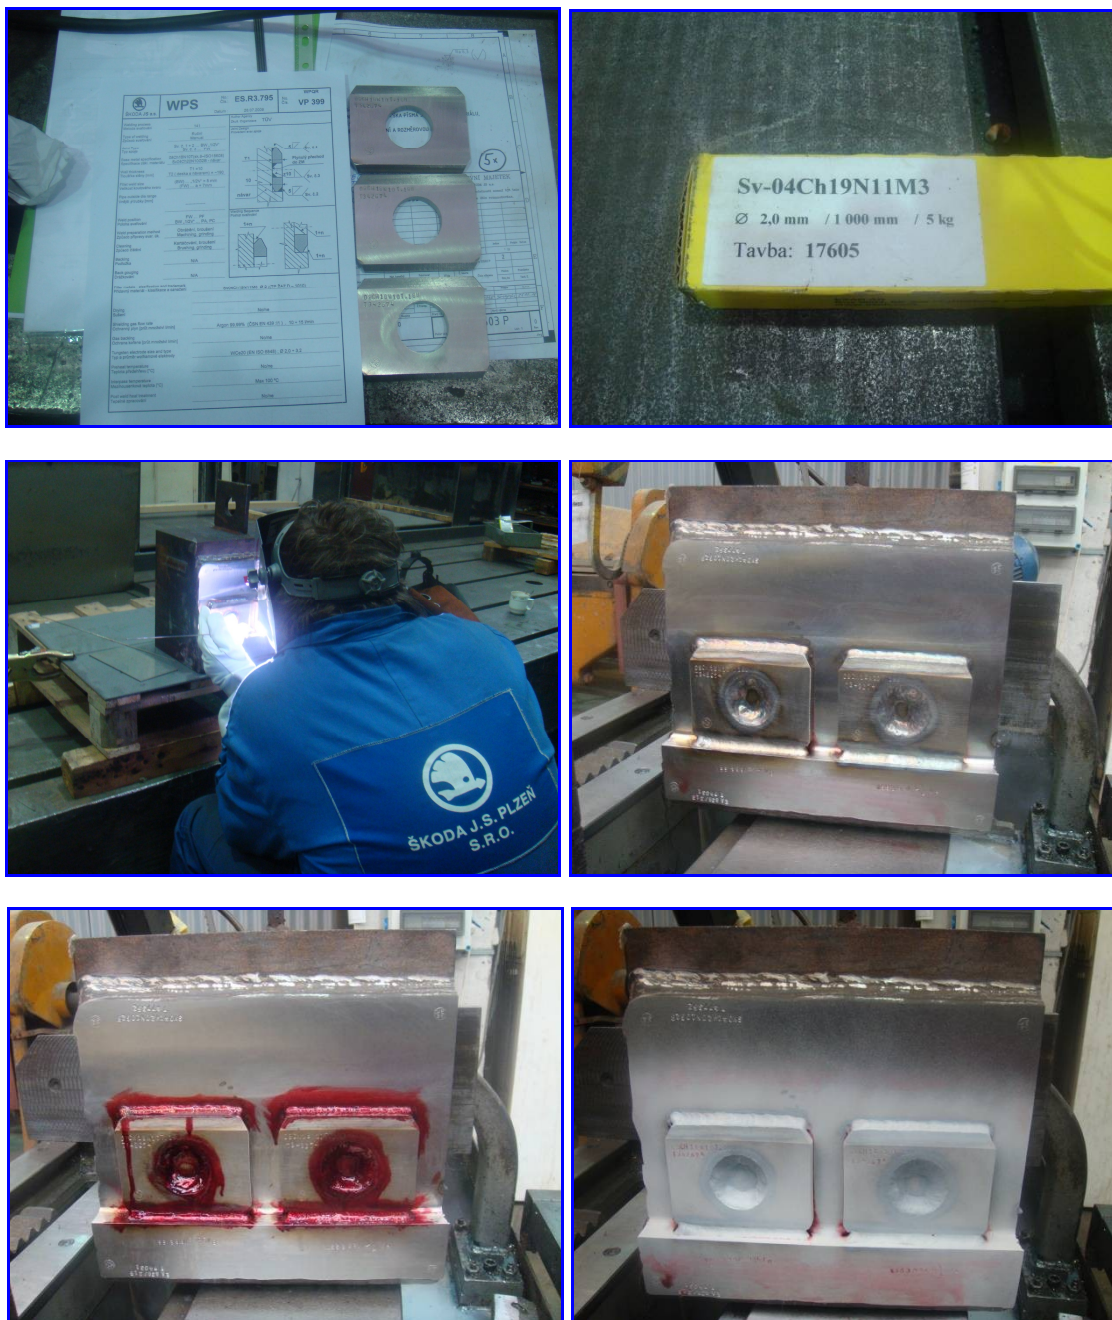
Následně byla provedena kvalifikace postupu svařování dle ČSN EN 15613, tj. na základě předvýrobní zkoušky svařování. Ve smyslu této normy byl navržen kontrolní svarový spoj (KSS), který materiálově i konstrukčně odpovídá místu přivaření pera na tlakovou nádobu. Tzn. , že na materiál tlakové nádoby ocel 15Ch2NMFA byl navařen antikorozi návar. První vrstva návaru byla provedena obalenou elektrodou ZIO-8 o průměru 4.0 mm, a druhá vrstva páskou pod tavidlem Sv04Ch20N10G2B o rozměrech 60x0.5 mm + tavidlo OF10, oprava návaru byla povolena obalenou elektrodou EA 898/21B. Následně byla deska s návarem tepelně zpracována a strojně obrobena. Na takto připravenou desku se přivařila pera metodou TIG drátem Sv04Ch19N11M3 o průměru 2.0 mm, svařování probíhalo ve stejné poloze a stejným způsobem jako následná oprava per [4, 5].

Obr. 6 Kontrolní svarový spoj [2]

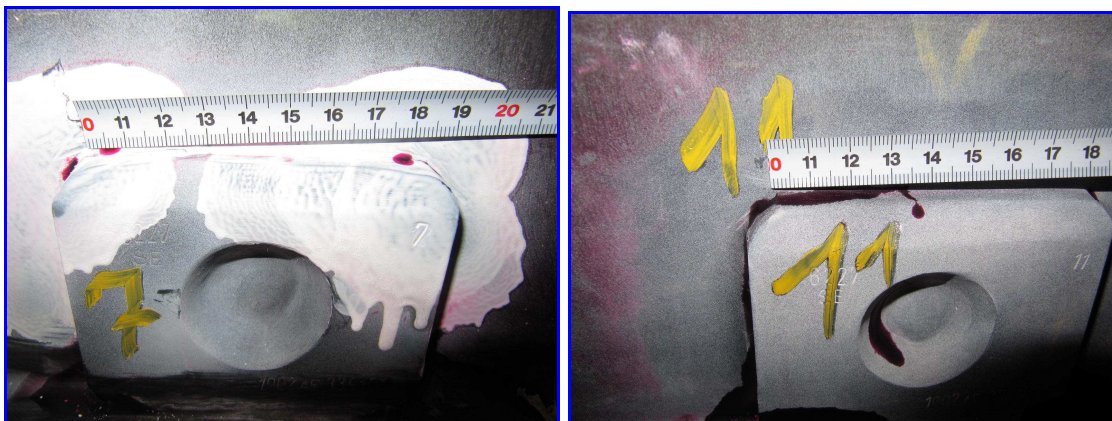
Obr. 7 Penetrační kontrola per č. 7 a 11 před opravou [2]

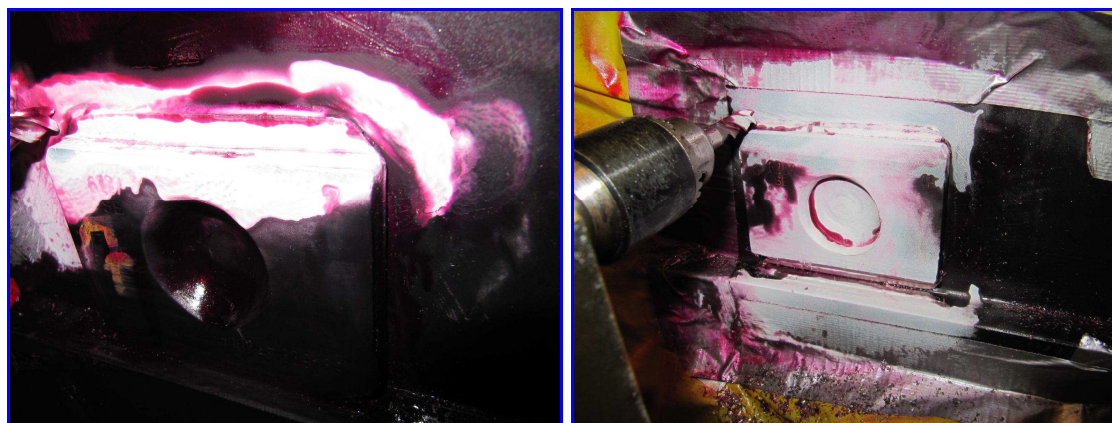
Obr. 8 Penetrační kontrola per č. 7 a 11 během odfrézování svarových spojů [2]

- ✓ Vstupní kontrola dodávky nových per tj. kontrola kompletnosti, průvodní dokumentace, značení a stavu.
- ✓ Kontrola svarů poškozených per VT, PT tj. horních, dolních a kruhových svarů.
- ✓ Ustavení stojanu na překrytí hlavní dělicí roviny (HDR), křížový suport vyrovnán k peru, dále nastaven nástroj pro opracování horního svaru pera.
- ✓ Preparace vady na horním svaru pera, tj. postupné odebírání materiálu svaru pro potřeby kontrol, dále čištění opracovaného svaru pro potřeby kontrol.
- ✓ Začištění a kontrola VT, PT, UZ povrchu návaru tlakové nádoby (TN) v místě po odstraněném svaru.
- ✓ Pomocí přímé brusky se stopkovou válcovou frézou s křížovým ozubením odstranění materiálu kruhového svaru s průvarem pera. Během broušení minimalizování zásahu do návaru TN.

- ✓ Nastavení stojanu a vyrovnání nástroje na dolní svar. Postupné odfrézování materiálu dolního svaru s průvarem pera. Minimalizování zásahu do návaru TN.

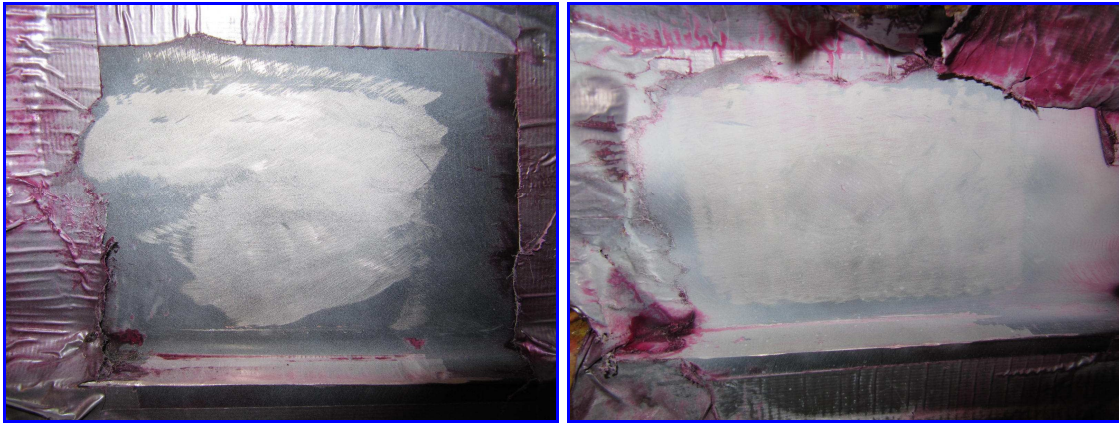
Obr. 9 Penetrační kontrola návaru v místě ustavení per č. 7 a 11 [2]

- ✓ Kontrola VT, PT, UZ návaru TN a dosedací plochy min 150x150 mm v místě ustavení pera.
- ✓ Ustavení do drážky šachty příslušné pero podle značení, dolícování boční vůle a upevnění pomocí klínů.

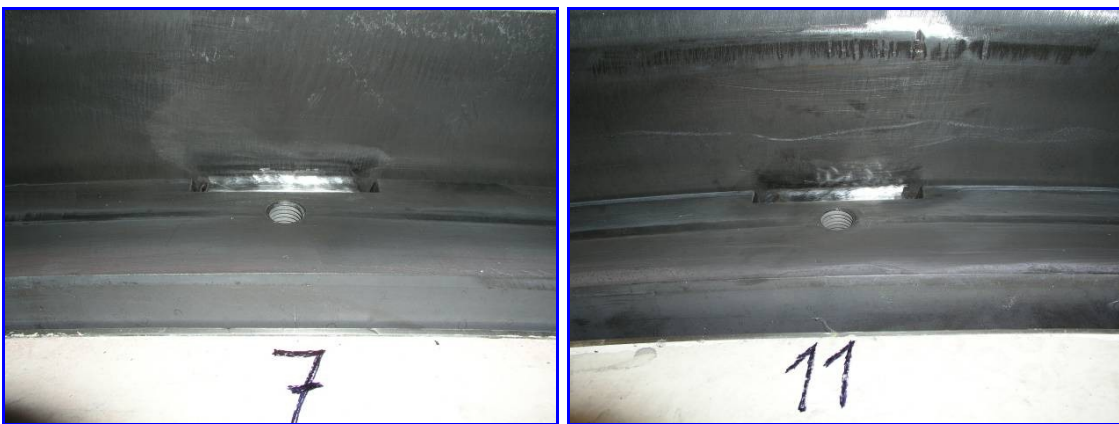
Obr. 10 Vizuální kontrola vystředění šachty reaktoru po opravě per č. 7 a 11 [2]

- ✓ Ustavení šachtu ze ŠR VČR do TN.
- ✓ Kontrola polohy šachty v TN tj. kontrola mezer uložení pero-drážka.
