Příklad skrytě se rozvíjejícího defektu pod ochrannou protikorozní vrstvou a přijatá nápravná opatření

Example of a hidden defect developing under the protective anti-corrosion layer and the corrective measures taken.

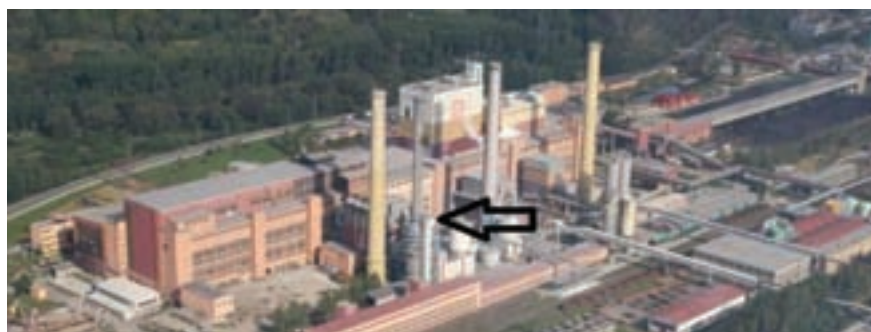
U absorberu (obr. 1) o celkové výšce 100 metrů byly v místě přechodu kuželové části do horní válcové části (výška cca 37 metrů) v roce 2009 zjištěny trhliny v ocelovém plášti.

Obr. 1 – Pohled na zařízení. Šipka vyznačuje místo defektu

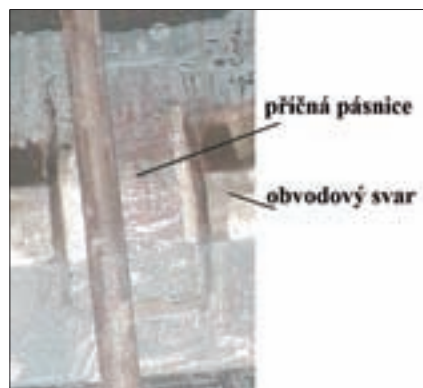
Tyto trhliny byly provizorně opraveny (obr. 2) přivařením plechových záplat na vnitřní povrch a vnitřní povrch byl po provedené opravě znovu pogumován.

Obr. 2 – Oprava trhliny v roce 2009

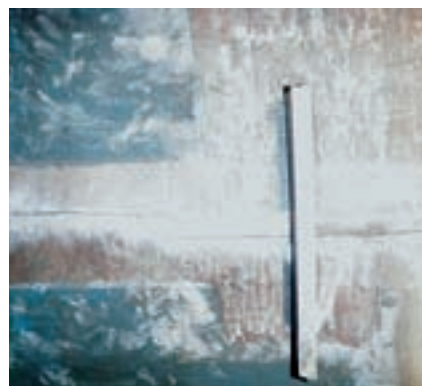
Konečné řešení opravy si provozovatel naplánoval v rámci generální opravy bloku č. 6 v roce 2011. Po odstavení byla provedena kontrola na místě. V místě obvodového svaru byla zjištěna vada typu trhliny v délce cca 5 metrů (cca 40 % obvodu) a při silnějším větru docházelo k rozevirání této trhliny o několik centimetrů. Bezprostředně tak hrozila možnost dolomu. Proto byla pro odvrácení bezprostředního rizika na vnitřní povrch přivařena nejdříve krátká (obr. 3), a následně dlouhá příčná žebra.

tak i na straně válcové části (obr. 3), mezi kterými přecházela příčnými trhlínami ve svarovém kovu. Reálná byla tedy i možnost zabíhání čela trhliny do základního materiálu. Vzhledem k počtu a rozsahu jednotlivých zásahů do obvodového svaru a jeho okolí bylo možné očekávat i strukturální problémy, vzniklé tepelným ovlivněním při jednotlivých opravách, které se mohou projevit na pevnostních a únavových charakteristikách materiálu v místě přechodu.

Obr. 3 – Obvodová trhlina a zajišťovací krátká žebra

Vlastní řešení situace je možné rozdělit do dvou etap. První se týkala okamžitého zabezpečení cylindrické části o výšce cca 60 metrů proti pádu do prostoru elektrárny. S touto etapou se začalo prakticky okamžitě. Kolmo na směr trhliny byla přivařována nejprve krátká žebra, současně se vyráběla dlouhá žebra. Byla přijata organizační opatření, která omezovala přístup lidí do oblasti

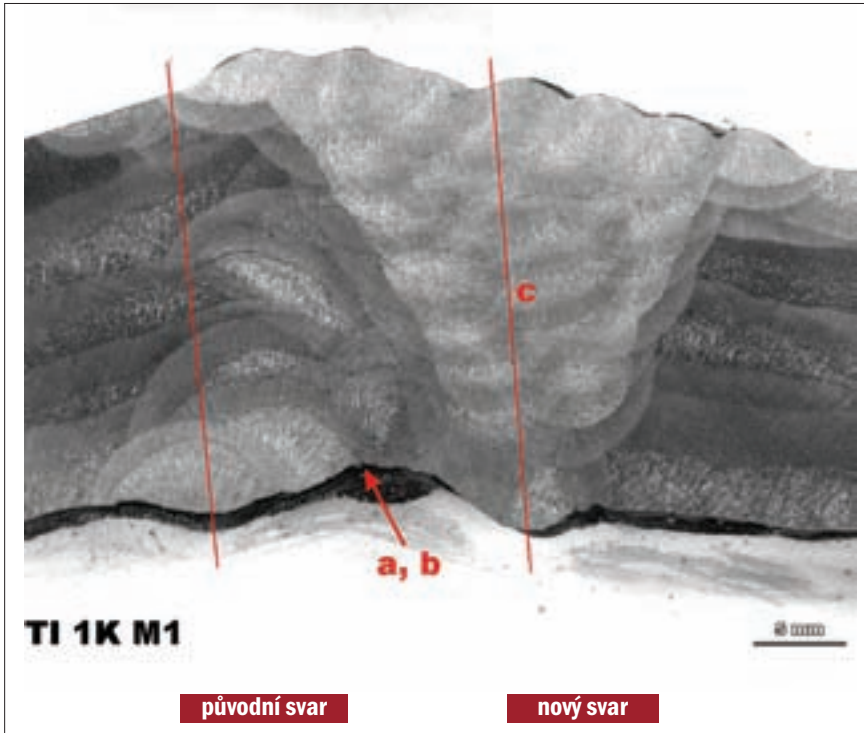
Obr. 4 – Makrosnímek opraveného svaru. Na snímku je vyznačen starý a nový svar, kořenová trhlina (a, b) místa snímkování svarového kovu (c) a linie měření tvrdosti HV10

tepelně ovlivněných oblastí. Strukturální heterogenita je zřejmá z makrosnímku na obr. 4.

Z metalografického posouzení vyplynuly pro další postup dva podstatné závěry. Prvním byl nálezh trhlín po provedení opravného svaru v místech, kde před provedením nebyly zjištěny (obr. 4). Druhým bylo zdokumentování strukturálního stavu daleko mimo oblast svarového spoje, které bylo provedeno na základě strukturálního stavu svarového kovu základního materiálu. Potvrdilo se, že povrchy a to jak vnitřní, tak vnější vykazují výrazné tepelné ovlivnění. Jejich feriticko-perlitická struktura má v závislosti od vzdálenosti od

Na základě provedeného posouzení byla varianta prostého zavaření zamítnuta a bylo nutné řešit kromě úpravy nosné konstrukce i problém postupného vsazování segmentů nového prstence. Vyhodnocení (mechanické a i strukturální) kontrolních svarů pro kombinaci nového materiálu a stávající plášť mimo obvodový svar s tloušťkou potvrdilo možnost tyto svary provést v ještě přijatelné kvalitě.

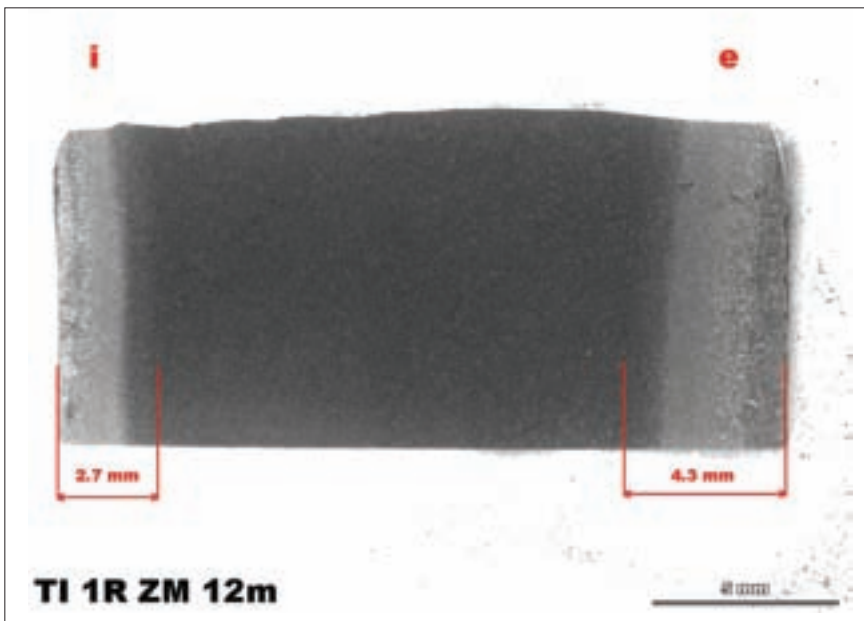
Obr. 7 – Základní materiál válcového pláště v oblasti mimo TOO (120 mm daleko). Makrosnímek. Naleptané výbrusové plochy s patrnými vrstvami teplotního ovlivnění na vnitřním (i) i vnějším (e) povrchu

povrchu widmannstättenovo uspořádání dále strukturu velikostně heterogenních zm s ovlivněným perlitem a postupným přechodem do jádra. Popisované strukturální jevy jsou ukázány na obr. 5 a 6. Na obrázku 7 jsou zviditelněny oblasti tloušťky tepelného ovlivnění základního materiálu mimo TOO svaru. Podrobnějším rozbohem byly v okolí obvodového svaru zjištěny strukturální stavy materiálu, které by bylo možné vysvětlit například „zimním svařováním“. Při těchto postupech se místo montážního svarového spoje ohřívá pomocí hořáků. Tím se na vzdálenějších částech konstrukce rozehrívá sníh a námraza a voda stéká stružkami do oblasti montážního svaru. Předmětem prací ovšem nebyl návrat do doby výstavby, ale posouzení možnosti opravy.

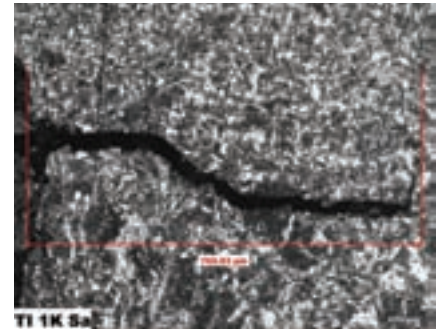
Obr. 5 – Obvodový svar. Nezjištěná a nevybroušená trhlinka v kořeni původního svaru. Poloha trhliny je na mikrosnímku obr. 4 vyznačena a, b. Zvětšeno 160x

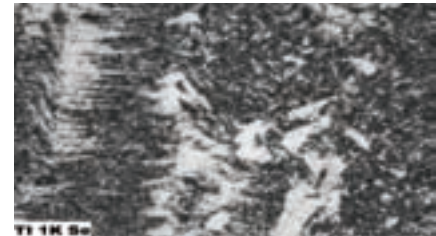
Obr. 6 – Obvodový svar. Detail struktury původního svarového kovu. Uspořádání na levé straně svědčí o nevhodných tepelných pochodech při montáži jednotlivých skruží (svařování na stavbě). Zvětšení 800x

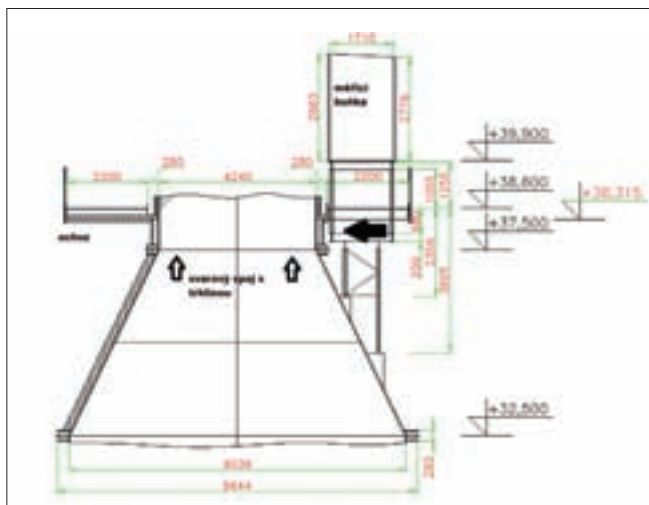
Prohlídka z vnitřní a po sejmutí izolace i z vnější strany v okolí přechodu kuželové a válcové části (obr. 8) potvrdila pevnostní problémy i na spojích vnějších žebor se zesilujícím prstencem (obr. 9). Byly doměřeny pomocné konstrukce, které nebyly zaznamenány v dokumentaci a s provozovatelem byly upřesněny jeho nároky na zachování průchozích profilů.

Obr. 8 – Dispoziční uspořádání v místě vady

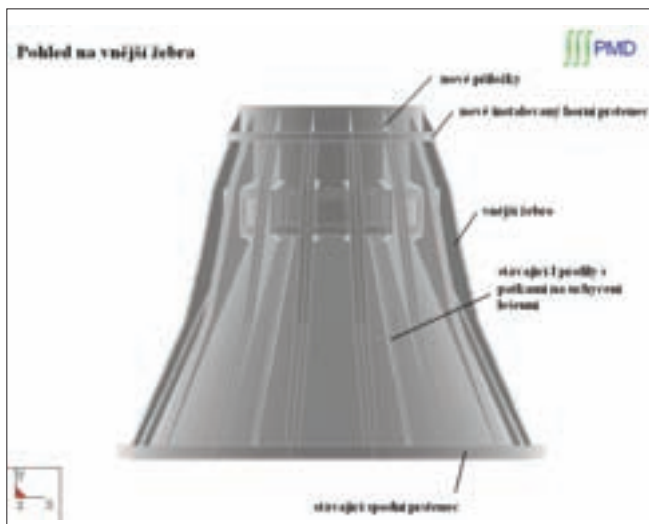
Obr. 10 – Pohled na vnější žebra a přidání prstenců

Vlastní návrh řešení byl založen na dosažení přerozdělení napětí pomocí přivařených žebor tak,

aby došlo k jeho poklesu v místě obvodového svaru (obr. 10). Návrh konstrukčních úprav bylo nutné pevnostně zkontrolovat. Pomocí MKP (výpočtový systém PMD) byl vytvořen model. Při zadávání vnějšího zatížení bylo nutné zohlednit, že komín leží na Kármánově stezce za vedle stojícím komínem (obr. 11). Zatížení byla po kontrole převzata ze studie brněnského ÚAMU.

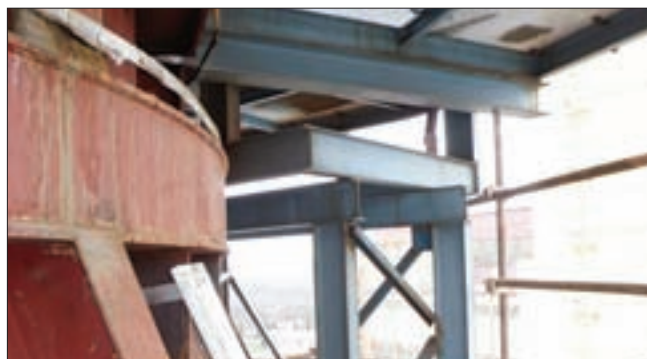
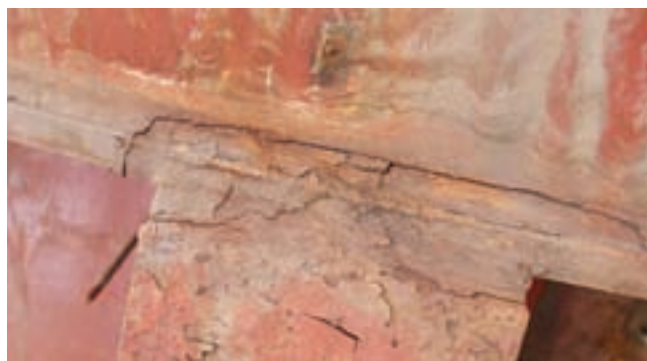
Obr. 9 – Pohled na přechod kuželové a válcové části zvnějška a detail spoje žebra s prstencem

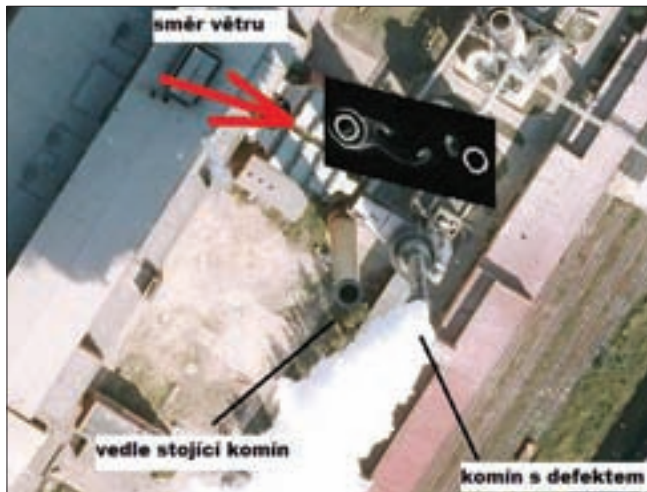
Obr. 11 – Pohled shora se schématickým vyznačením obtékání vzduchem

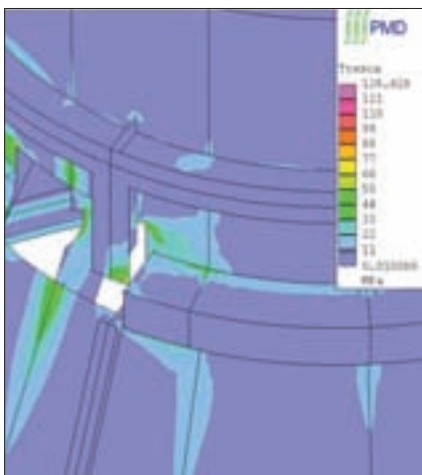
Obr. 14 – Komin bez 1 m segmentu. Redukované membránové napětí Tresca

Montáž spojená s výměnou prstence na kótě 37,5 m byla vyhodnocena jako riziková. Výpočtově byly zjišťovány maximální délky vyměňovaného pláště po obvodu (viz obr. 14) postup přivařování jednotlivých žebor ve vztahu k přerušování prací v nočních hodinách, nebo při změně počasí.

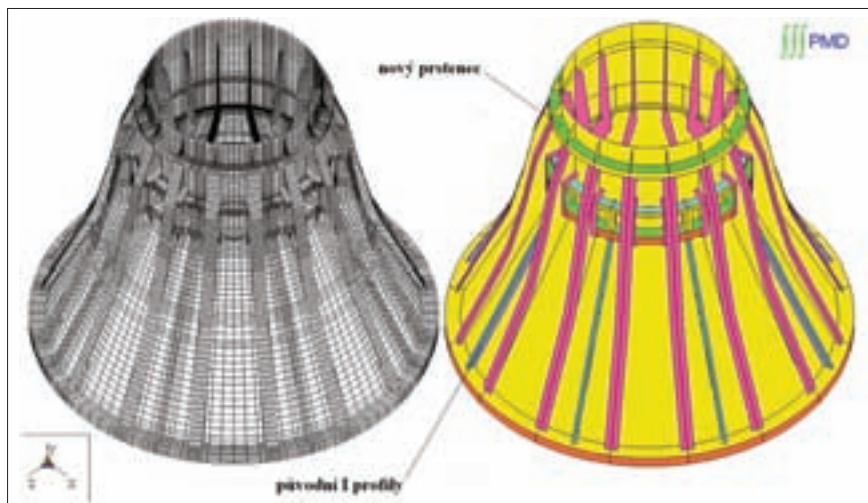
Obr. 12 – Výpočtová síť a úpravy s vyznačením tlouštek

Provedené výpočty ukázaly, že pouhé zesílení z vnější strany je nedostatečné. Proto byla přidána žebra i z vnitřního povrchu. Postupnými výpočty, při kterých byly prováděny úpravy provedení a počtu žebor bylo precizováno provedení se šestnácti žebry symetricky rozdělenými po obvodu (i když vlastní zatížení komína je nesymetrické). Touto úpravou bylo nalezeno pevnostně vyhovující řešení (obr. 12 a 13), které nekoliduje s ostatními částmi původní konstrukce a nezasahuje do pochůzných profilů.

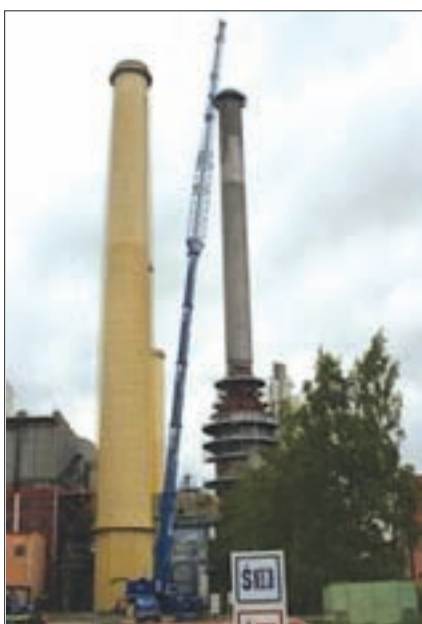
Obr. 15 – Vkládání žebírek do komína

Jednotlivá žebra byla vyrobena mimo elektrárnu a na komín pouze přivařena. Tvar komína v místě přechodu není ideální a projektant musel nejprve vyrobit šablonu vnitřního i vnějšího žebra a na příslušné povrchy na obvodu si doměřit korekci od teoretického stavu u každého žebra tak, aby pokud možno co nejlépe byla zachována kořenová mezera připojovacích svarů. Polotovary takto „přilícované“, žebra byly vypáleny a svařeny. Vlastní montáž potom probíhala s pomocí 120 m pojízdného jeřábu, který

jednotlivá žebra spouštěl jak na místa přivařování na vnějším plášti, tak dovnitř komína (obr. 15).

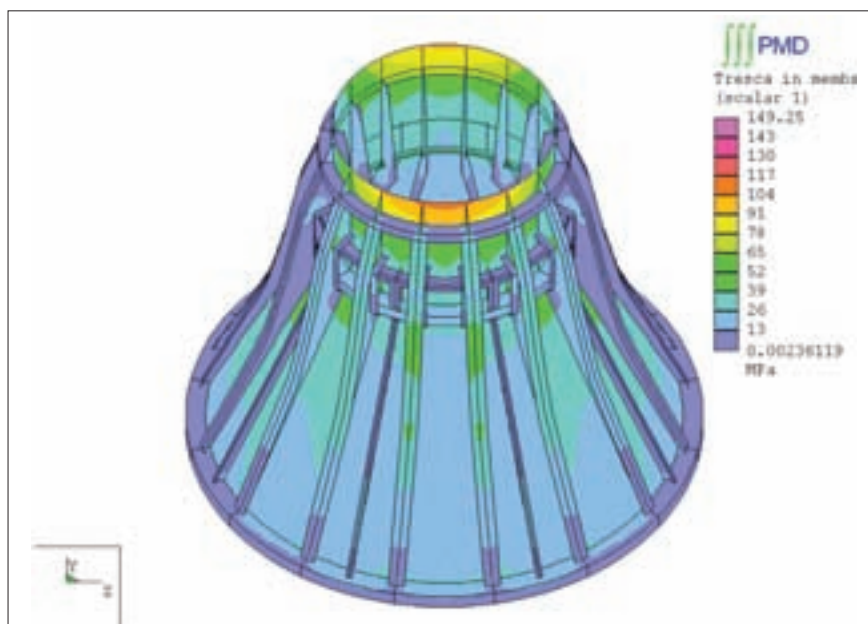
Obr. 13 – Izplochy redukovaného napětí při jednom ze zatěžovacích stavů
