# Poškodzovanie stožiarov prenosových ciest VN a VVN

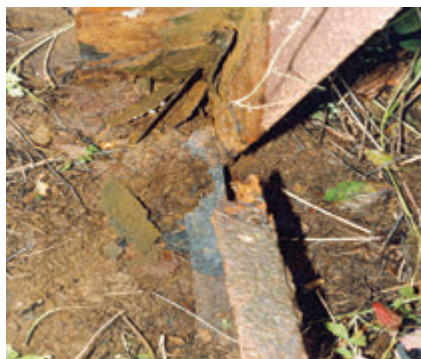
Rohový uholník votknutý v betónovom základe s odrodovanou diagonálou v blízkosti základu

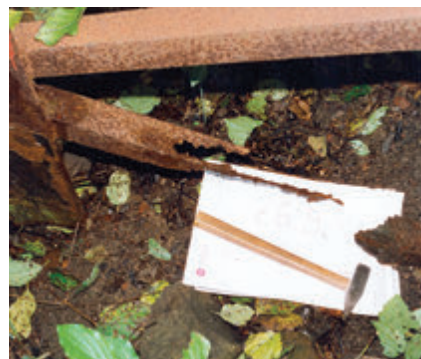
Príklad vyššie popísaných účinkov trvalého vlhka bez ventilácie – 100 % korózný úbytok diagonály 60x60x5 mm

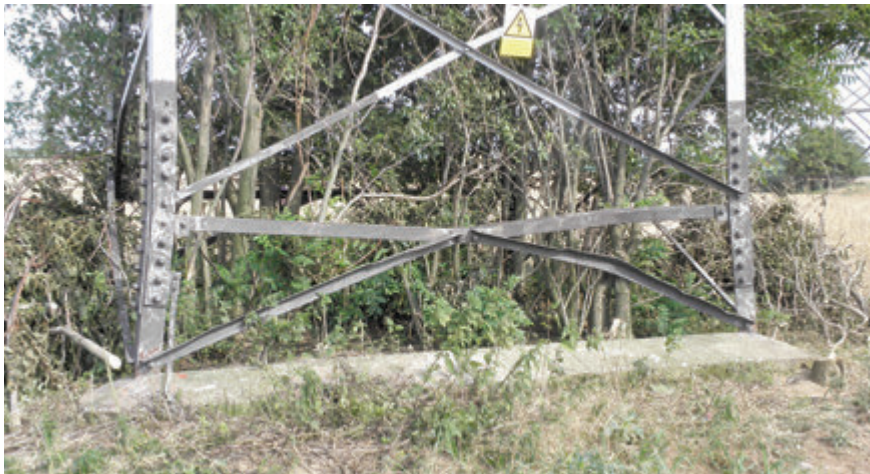
Názorom zdeformovaný rohový uholník a naviazané diagonály v blízkosti votknutia do základu

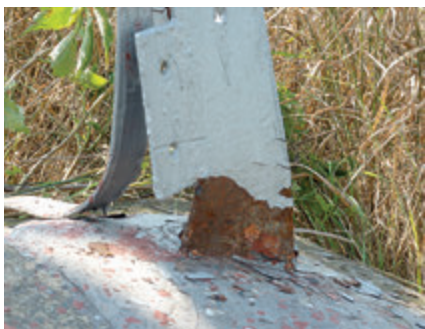
Detail ohnutého rohového uholníka nad rozhraním základu

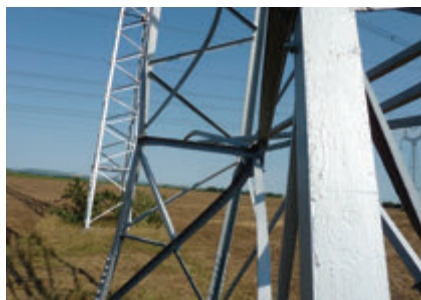
Iný príklad, kompletne zdeformovaný výstužný uzol v celom priereze drieku portálového stožiaru

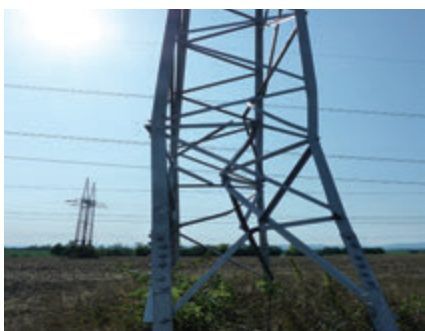
Ťažko narušená statika stožiaru stratou imperfekcie rohových uholníkov a veľkého množstva diagonál

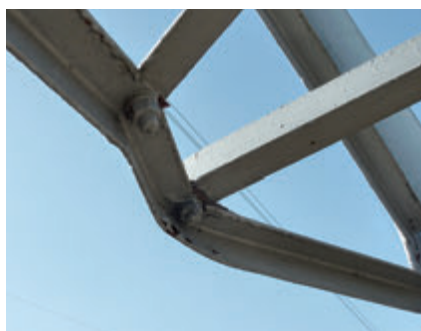
Detail plastickej deformácie výstužného križa v horizontálnej rovine

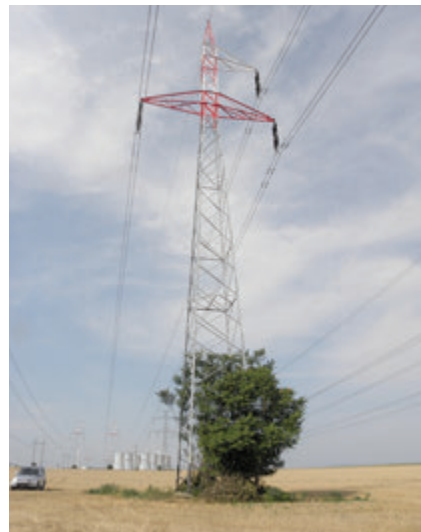
Poškodenie sa nevyhlo ani nosnému stožiaru v tesnej blízkosti jadrovej elektrárne

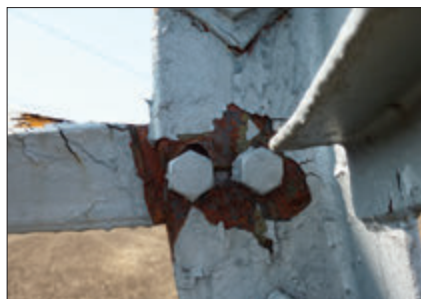
Rovina pretrhnutia steny rohového uholníka v mieste ohybu

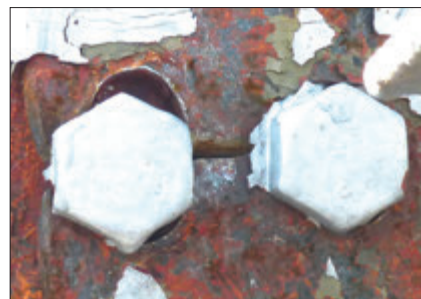
Detail pretrhnutia steny

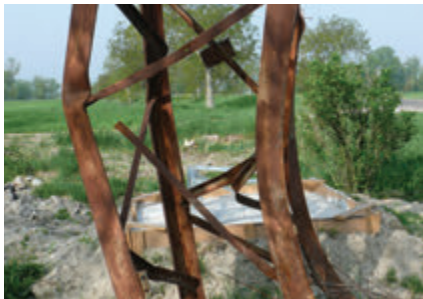
Najčerstvejší príklad poškodenia celozváraného drieku VN stožiara nárazom

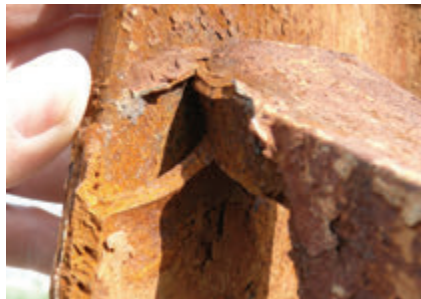
Sily namáhajúce diagonály spôsobili pozdĺžne trhanie materiálu

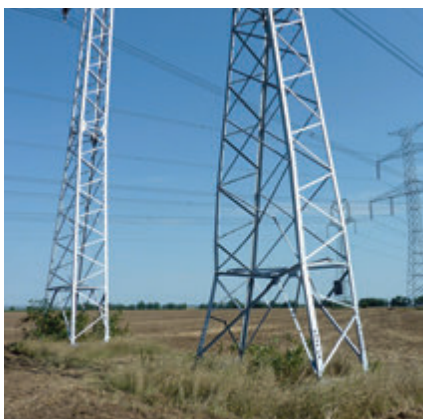
Portálový 400 kV stožiar, ťažký trojvázok, poškodený nárazom poľnohospodárskej techniky, imperfekcia rohového uholníka, diagonál, významná strata stability

k ich zaťaženiu tlakom na vzper s dôsledkom vybočenia – straty imperfekcie. Vybočená diagonála už prakticky neprenáša žiadne sily a v zostávajúcom silovom obrazení skeletu stožiara došlo k skokovému prerozdeleniu zaťažujúcich síl na zvyšné profily. V situácii, teda v prípade zložitejšieho výstužného silového uzla, dochádza k posuvom a preneseniu deformačných síl do iných prvkov, ktoré sú sekundárne zdeformované aj v inej stene stožiara, ktorá priamo neparticipovala s nárazom. Tento súbor faktov vyplývajúci zo samotnej deštrukcie spôsobuje pri rešpektovaní zákonitosti mechanizmu deformácií jeho

priestorovú deformáciu so skokovou stratou projektovanej únosnosti.

Na vyššie uvedenom obrázku vidíme, že popisovaný efekt štartuje z plastickej deformácie rohového uholníka s prenosom posuvu do vertikálneho smeru prostredníctvom diagonál zväčša v dvoch stenách, ktoré majú zdeformovaný rohový uholník. Oslabenie prierezu deformovaného uholníka v miestach vŕtania dier pre diagonály spôsobí koncentráciu napätia do zvyšného prierezu, prekročenie medze pevnosti materiálu a následné pretrhnutie steny profilu. Jeden z mnohých príkladov sanácie kolíziou poškodených stožiarov. Po nahlásení a zistení skutkového nálezového stavu nasleduje statické posúdenie s návrhom na provizómu stabilizáciu stavu, ďalej expresná provizórna oprava zameraná v prvom rade v zabezpečení stability oslabenej konštrukcie prídavnými prvkami preberajúcimi na seba pôvodné určenie zdeformovaných prvkov a silové účinky na ne. Tento zásah sa robí s cieľom zaistiť – stabilizovať priehradovú konštrukciu v prípade namáhania vetrom, búrkou, smršťou a pod. pre najbližšie obdobie, zatiaľ čo je paralelne zaistovaná výkresová dokumentácia pôvodnej konštrukcie a zadaná expresná výroba nových prvkov, alebo celého stožiara.
