## PROBLEMATIKA ZKOUŠENÍ HETEROGENNÍCH SVAROVÝCH SPOJŮ NA JE TYPU VVER DISSIMILAR METAL WELDS EXAMINATION ISSUES ON NPP TYPE WWER

Pavel MAREŠ, Ondřej HOUFEK, Ivan BULDRA  
ÚJV Řež a.s.

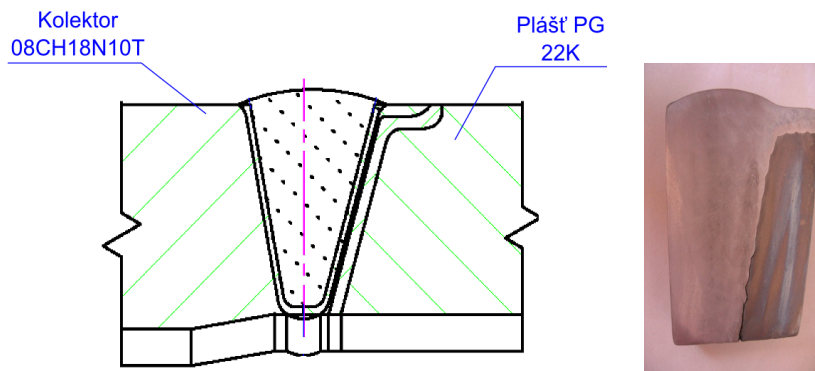
Jednalo se zde o skutečnost, že v těchto svarových spojkách v provozech jaderných elektráren v Ruské federaci (konkrétně JE Novovoronežská a JE Kolská) bylo nalezeno celkem 5 defektů typu obvodových trhlin na rozhraní prvního austenitického návaru a základního materiálu v tepelně ovlivněné oblasti. Tyto trhliny jsou iniciovány (komunikují) od vnitřního povrchu (viz obr. 1) a je vážné podezření na jejich růst během provozu jaderného zařízení vlivem nebezpečné mezikrystalické koroze.

Obr.1 Schéma svaru (vlevo) a trhlina na rozhraní (vpravo)  
Fig.1 Scheme of the weld (left side) and crack on interface (right side)

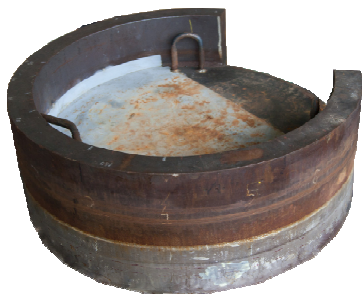
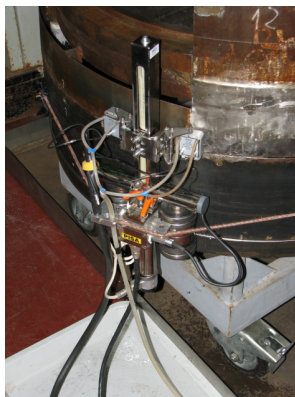
Dalším vstupem pro celkové zlepšení kvality provádění mechanizovaných UZ kontrol bylo dokončení výroby nového zkušebního tělesa. V tomto zkušebním tělese byly vyrobeny (mimo mnoho dalších) i defekty (celkem 4), které svojí polohou a ve třech případech i sklonem simulují s dobrou přesností výše popsané obvodové trhliny. Na tomto tělese byly provedeny praktické zkoušky, které obsahovaly nejenom kontrolu sondami, které jsou předepsány pro provádění provozních kontrol v EDU, ale i dalšími s rozdílnými úhly výstupů a frekvencemi UZ vlnění. Bylo provedeno zkoušení jak odrazovou metodou, tak i metodou phased array. Byly též prováděny kontroly z feritické části kolektoru. Možnost takových UZ kontrol je ovšem v reálném prostředí JE velmi omezena.

Obr.2 Zkušební těleso svaru kolektoru parogenerátoru (vlevo) a provádění praktické zkoušky (vpravo)

Fig.2 Test block of steam generator collector weld (left side) and performing of practical trials (right side)

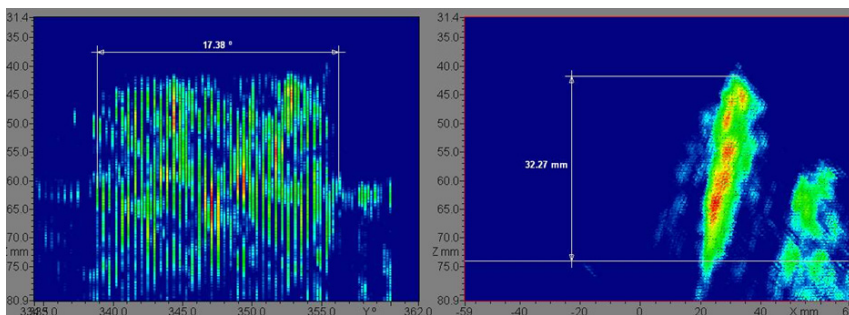
V místě indikace označované jako N1 na 4 .bloku bylo v úseku jejího výskytu provedeno odstranění převýšení koruny svarového spoje zbroušením povrchu. Toto opatření umožnilo skenování UZ sondami přes materiál svarového spoje (kolmo na jeho osu) a ve svém výsledku umožnilo podstatně zpřesnit vyhodnocení hlavně výšky indikace. Výsledky kontrol dané indikace jsou uvedeny v následující tabulce

Obr.3 D a B zobrazení necelistvosti N1  
Fig.3 D and C-scan of defect N1

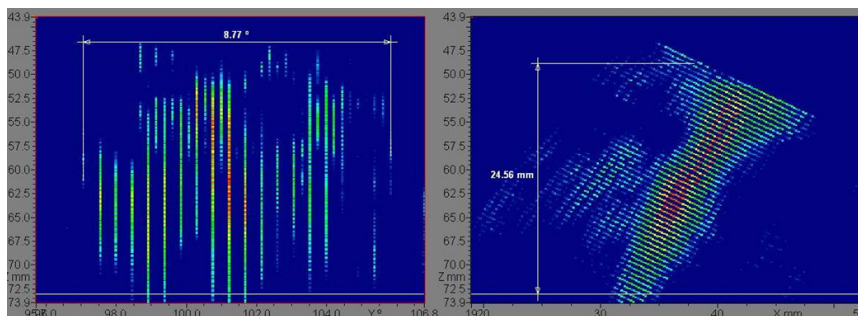
Obr.4 D a B zobrazení necelistvosti N1  
Fig.4 D and C-scan of defect N1

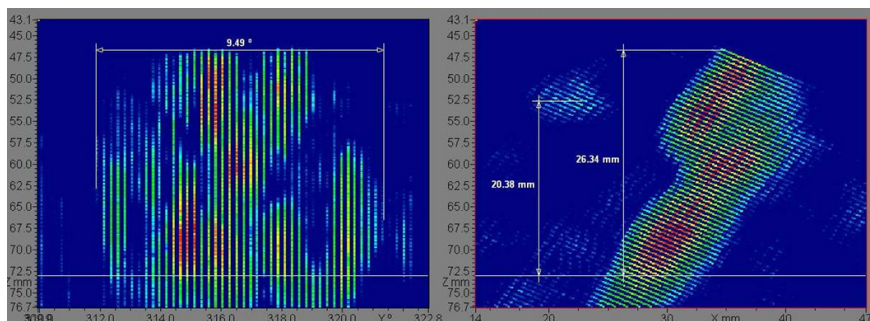
I přes doporučení nebyl provozovatelem, akceptován požadavek na odstranění převýšení koruny svarového spoje na kolektoru parogenerátoru na 2.bloku v místě výskytu indikací označených jako N1 a N2. Tato skutečnost se na neštěstí negativně projevila při vyhodnocování rozměrů indikace N2. U této indikace došlo k jejímu růstu nejenom ve smyslu její délky podél osy svarového spoje (stejně jako u všech vyhodnocovaných indikací), ale i ve smyslu její výšky od vnitřního povrchu.

Obr.5 D a B zobrazení necelistvosti N2

Fig.5 D and C-scan of defect N2

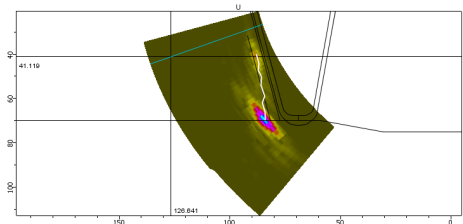
Získané výsledky sloužili rovněž jako podklady pro simulaci pravděpodobného tvaru necelistvosti. Tyto simulace byly prováděny v softwaru CIVA.

Obr. 6 Simulace tvaru necelistvosti N2

Fig. 6 Modeling of defect shape
