# Provozní zkušenosti na kotli pro spalování biomasy v elektrárně Hodonín - tvorba úsad a následné zanášení II. tahu kotle

### **Operational experience with the boiler for biomass combustion in the Hodonín power plant – the formation of deposits and subsequent clogging of boiler II**

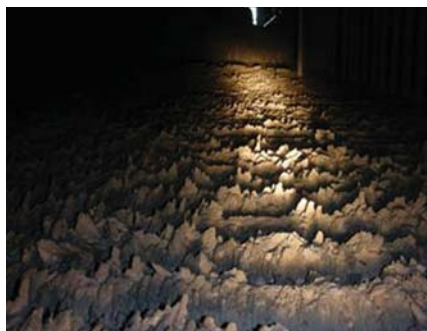
Obr. 1 - Zanesený přehřívák č. 3

Při spalování biomasy je největším technickým problémem tvorba úsad a následné zanášení II. tahu kotle. Tyto úsady (obr. č. 1, 2, 3, 4) vznikají z důvodu chemického složení spalované biomasy a fytomasy. Kotel je ve druhém tahu osazen akustickými ofukovači, které jsou pro tento druh spalovaného paliva zcela nevhodné. Nálepy pozorujeme nejvíce na dodatkových plochách umístěných jako první po směru toku spalin, tj. v místech s nejvyšší teplotou spalin. V našem případě se jedná o dodatkové plochy PP3, PP1 a ekonomizéru 3, na dalších dodatkových plochách se nánosy nevyskytují.

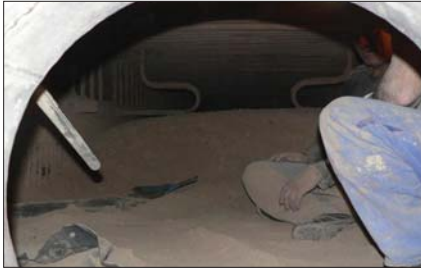
Obr. 5 - Schéma kotle

Míru zanesení PP3 a PP1 kontrolujeme pomocí teplotní sondy spalin umístěné PP1 a ekonomizéru 3 (obr. č. 5). Se zvyšující se teplotou spalin se zvyšuje míra zanesení. Negativním

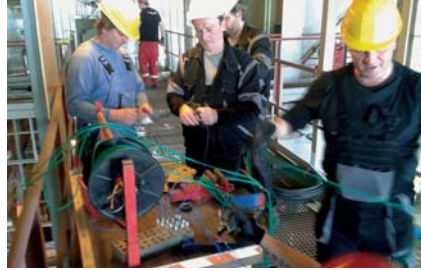
Obr. 6 – Čištění

fluidní kotle jsou postaveny v kotelně na místech původních práškových kotlů, jsou prostory mezi jednotlivými dodatkovými plochami malé a špatně přístupné pro mechanické čištění (obr. č. 6). Mechanicky se dařilo vždy částečně očistit jen svislé prostory mezi svazky, ale prostory pod jednotlivými hady zůstaly nevyčištěny, z dodatkových ploch se stal „deskový výměník“. Z důvodu malé účinnosti tohoto čištění a neekonomického provozu spočívající v nutnosti odstavení kotle pro čištění jsme hledali efektivnější metodu čištění.

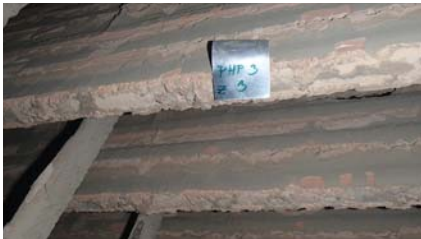
Obr. 7 – Odstraněné nálepy

domluvili na následné spolupráci. Po získání potřebných povolení na tyto práce jsme touto metodou provedli na podzim 2014 čištění kotle v době jeho odstávky. Toto čištění probíhalo dva dny, z důvodu nutnosti odklízení velkého množství stržených nálepy (obr. č. 7). Výsledkem bylo dokonalé vyčištění všech prostor PP3, PP1 a EKO3 než při mechanickém čištění (obr. č. 8, 9). Po úspěšném odzkoušení této metody čištění, jsme přistoupili k pokusu vyčištění dodatkových ploch za provozu tzv. on-line (obr. č. 10, 11). Před čištěním jsme museli vyřešit několik technických záležitostí, týkající se např. odvodu uvolněných nálepy, jestli nám tyto nálepy nezanesou trubkový výměník LUWO (má menší prostory mezi jednotlivými trubkami) a v neposlední řadě stabilitu spalovacího procesu během čištění. Všechny obavy se ukázaly jako liché a během čištění operátor kotle nezaznamenal žádné výkyvy. Odvod uvolněných nálepy jsme vyřešili demontáží ejektoru

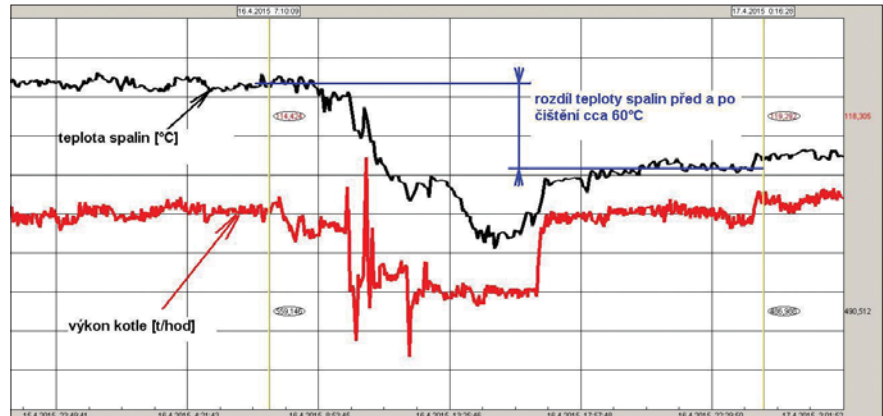
Obr. 12 – Graf

V současné době máme za sebou úspěšně dvě čištění online, jejichž výsledkem je pokaždé snížení teploty spalin mezi PP1 a EKO3 o více jak 60°C (obr. č. 12) bez jakýchkoliv nepříznivých vedlejších efektů. Četnost čištění závisí na velikosti zanesení a maximalizaci výroby elektřiny z biomasy. V současné době máme nastavenou četnost on-line čištění cca 1x za dva měsíce s tím, že v plánované odstávce související s údržbou provedeme vždy off-line čištění.
