Zvariteľnosť austenitickej žiarupevnej ocele s vysokým obsahom mangánu

Brziak Peter, Bernasovský Peter, Paľo Miroslav, Výskumný Ústav Zvaračský - Priemyselný Inštitút SR, Bratislava

Zvariteľnosť austenitickej žiarupevnej ocele s obsahom cca. 6 hm. % mangánu. Imitácia teplotného cyklu zvarovania. Zváranie matching prídavným materiálom. Mechanické skúšky. Mikroskopický rozbor.

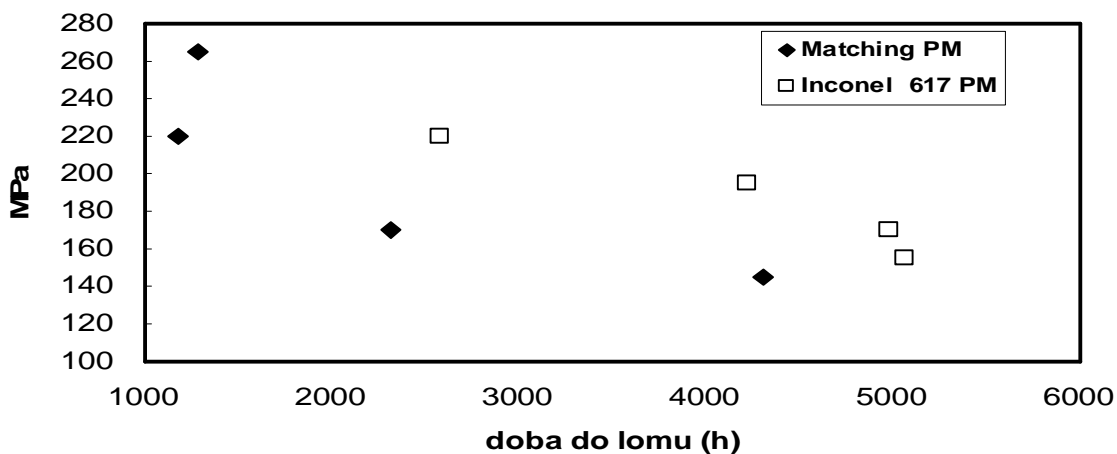
Obr.4 Porovnanie výsledkov creepových skúšok ZS s výsledkami dosiahnutými v rámci projektu COST 536.

Cieľom tejto časti experimentálneho programu bola identifikácia najkritickejšieho miesta ZS z hľadiska jednoosových creepových skúšok. Výsledky sú zhrnuté v **tab.4** a na **obr.4**. Parametre skúšok boli stanovované s cieľom overiť creepové vlastnosti ZS vyrobeného experimentálnym prídavným materiálom so ZS toho istého ZM, ktorý bol zhotovený prídavným materiálom typu IN617 (Ni - 44.5 min. Cr - 20.0-24.0 Co - 10.0-15.0 Mo - 8.0-10.0 Al - 0.8-1.5 C - 0.05-0.15) skúšaným v rámci projektu COST 536. Všetky skúšky sa uskutočnili pri teplote 650°C.

Ako vidno, výsledky dosiahnuté s PM typu Inconel sú lepšie ako výsledky dosiahnuté na VÚZ – PI SR. S narastaním času do lomu sa však tento rozdiel stráca. Predĺženie zvarových spojov bolo minimálne, pri mernej dĺžke cca. 120 mm sa pohybovalo na úrovni okolo 5 %. Všetky creepové telieska sa porušili v hranici natavenia alebo v ZK v blízkosti hranice natavenia - vid' príklad na **obr.5a** (makropohľad) a **obr.5bc** (detail) – vzorka B9.

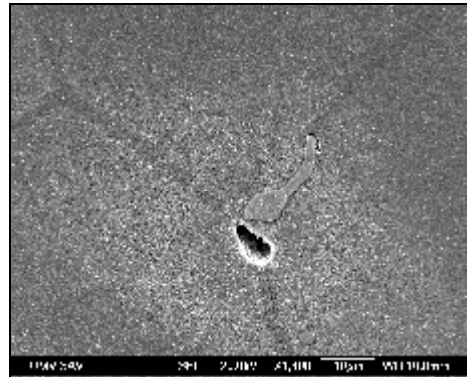
Obr. 6 TOO ZM po creepových skúškach, REM.

Počas tepelno-deformačnej expozície počas skúšky došlo k výraznej precipitácii častíc na hraniciach (σ -fáza) a po oboch stranách hraníc zŕn (pravdepodobne karbidu $M_{23}C_6$), **obr.6a**. Preto v týchto lokalitách možno očakávať ochudobnenie tuhého roztoku o Cr. Veľké častice na hraniciach zŕn boli identifikované ako NbX, **obr.6b**.

a) výrazná precipitácia po hraniciach zŕn, vzorka B9 (°C/265MPa/1278h).

b) NbX na hranici zrna, vzorka B8 (650°C/170MPa/2318h).
