# STUDIUM PŘECHODOVÝCH OBLASTÍ HETEROGENNÍCH NÁVARŮ V JADERNÉ ENERGETICE

BEŇO MARCEL – ÚTVAR TB ČEZ  
BEŇO FRANTIŠEK – ÚTVAR TB ČEZ  
KOUKAL JAROSLAV – ČSÚ OSTRAVA, VŠB-TUO

SVAŘOVACÍ DEN 2013  
SOŠ A SOU HNĚVKOVICE  
6.-7.6.2013

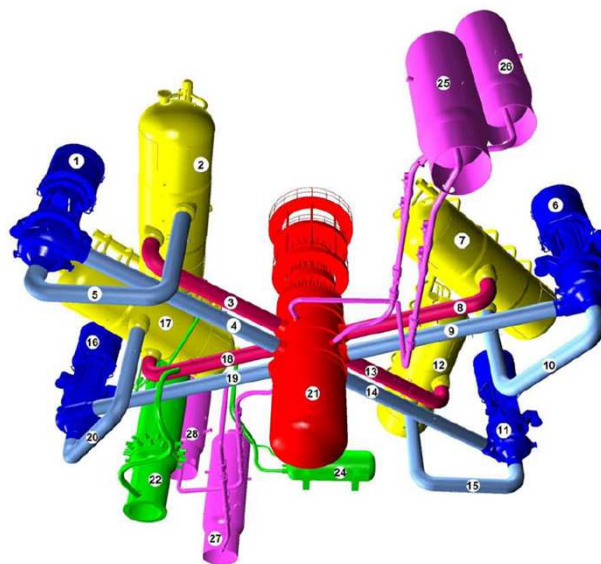
Základní zařízení primárního okruhu JE Temelín VVER 1000 obsahující HSS:

Č.	Technologické zařízení	Značení
1	Hlavní cirkulační čerpadlo	YD10D01
2	Parogenerátor	YB10W01
3	Horká větev cirkulační smyčky	YA11Z01
4	Studená větev cirkulační smyčky	YA12Z02
5	Studená větev cirkulační smyčky	YA12Z01
6	Hlavní cirkulační čerpadlo	YD20D01
7	Parogenerátor	YB20W01
8	Horká větev cirkulační smyčky	YA21Z01
9	Studená větev cirkulační smyčky	YA22Z02
10	Studená větev cirkulační smyčky	YA22Z01
11	Hlavní cirkulační čerpadlo	YD30D01
12	Parogenerátor	YB30W01
13	Horká větev cirkulační smyčky	YA31Z01
14	Studená větev cirkulační smyčky	YA32Z02
15	Studená větev cirkulační smyčky	YA32Z01
16	Hlavní cirkulační čerpadlo	YD40D01
17	Parogenerátor	YB40W01
18	Horká větev cirkulační smyčky	YA41Z01
19	Studená větev cirkulační smyčky	YA42Z02
20	Studená větev cirkulační smyčky	YA42Z01
21	Reaktor	YC00B01
22	Kompenzátor objemu	YP10B01
23	Uzel pojistných ventilů systému kompenzace objemu	YP21,22, 23S01
24	Barbotážní nádrž	YP20B01

25	Hydroakumulátor	YT11B01
26	Hydroakumulátor	YT12B01
27	Hydroakumulátor	YT13B01
28	Hydroakumulátor	YT14B01

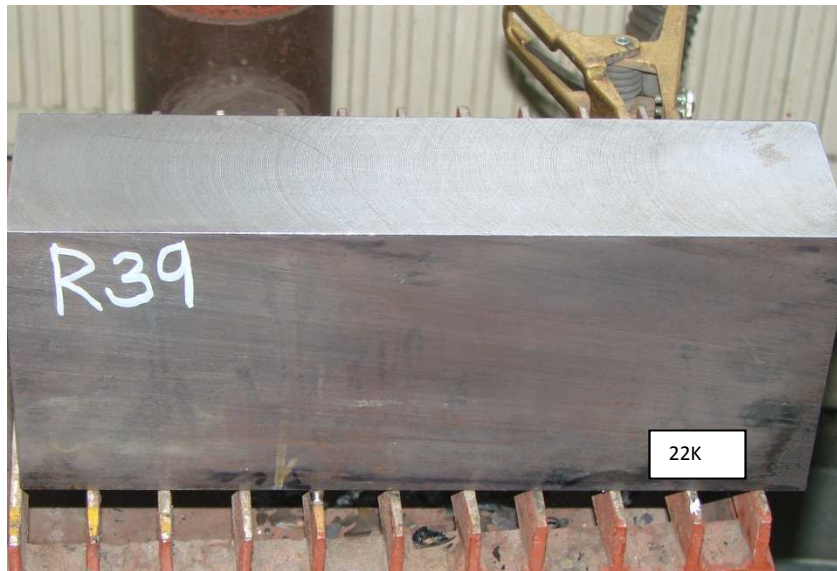
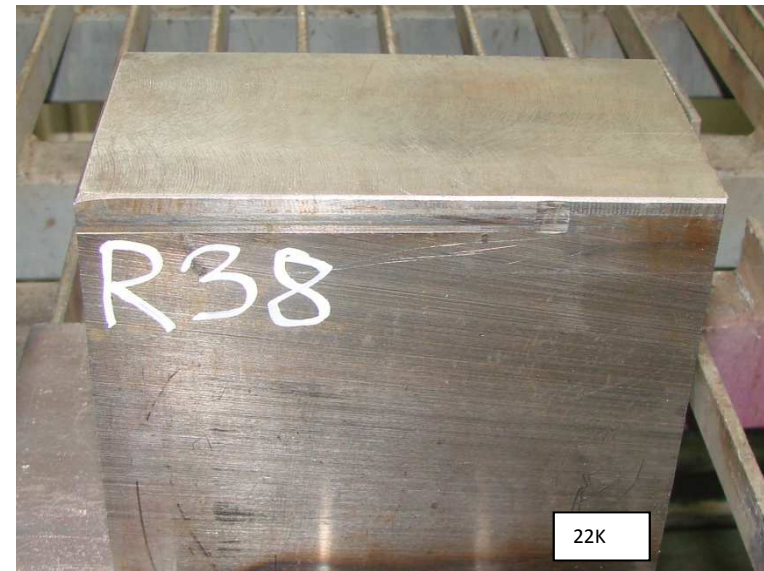
Z materiálu 22K byly vyrobeny vzorky R38 a R39 o rozměrech 390(250) x 130 x 80 mm. Na plochu byly navařeny zkušební návary v různých variantách svařovacích materiálů metodou svařování MAG 136 – obloukové svařování plněnou elektrodou v aktivním plynu. Během navařování byly parametry svařování standardně kontrolovány. Zároveň u návaru R38 a R39 proběhlo kontinuální monitorování parametrů svařování pomocí zařízení Weldmonitor, včetně uložení a zpracování dat.

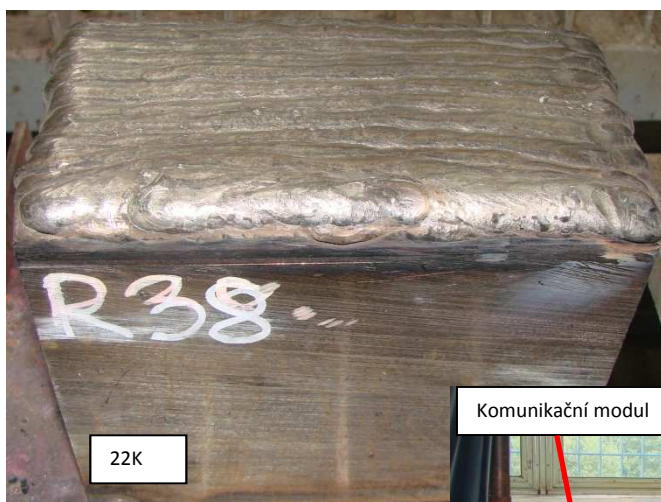
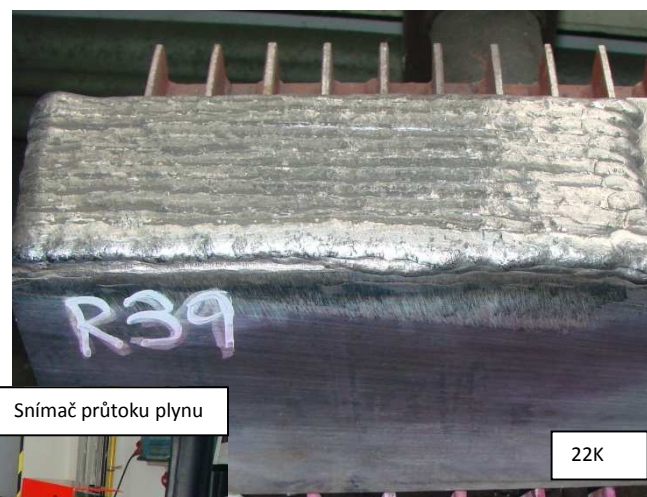
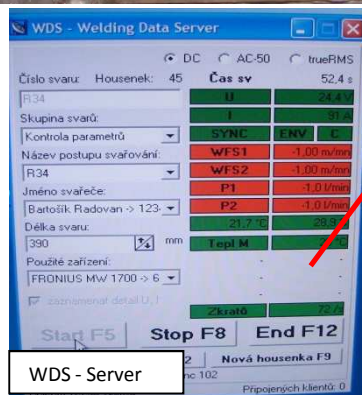
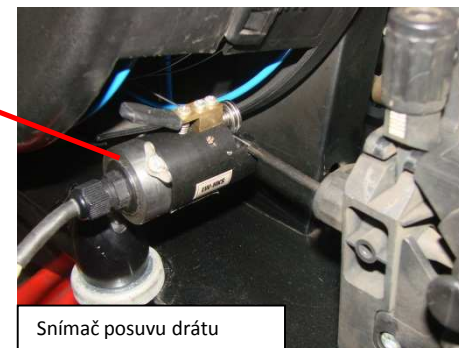
- Zhotovení zkušebních návarů, WELDMonitoring - snímání veličin procesu svařování R38, R39

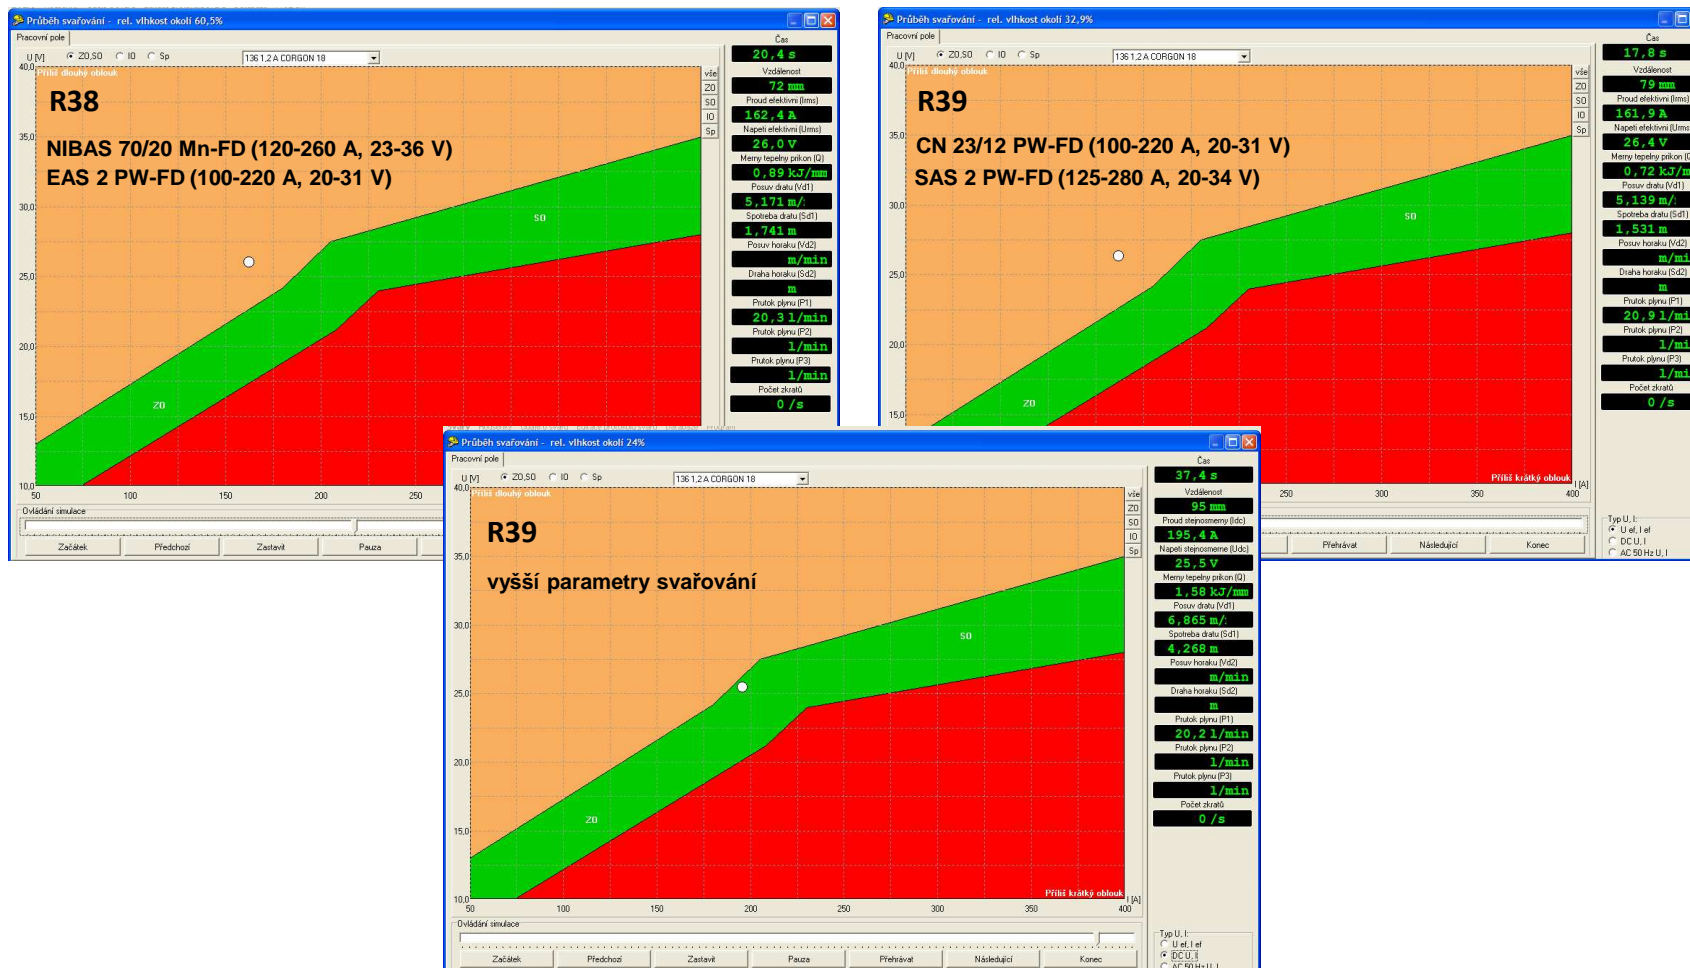
## ➔ Záznamy z průběhu svařování návaru R38, R39 pomocí systému WELDMonitor – metoda 136

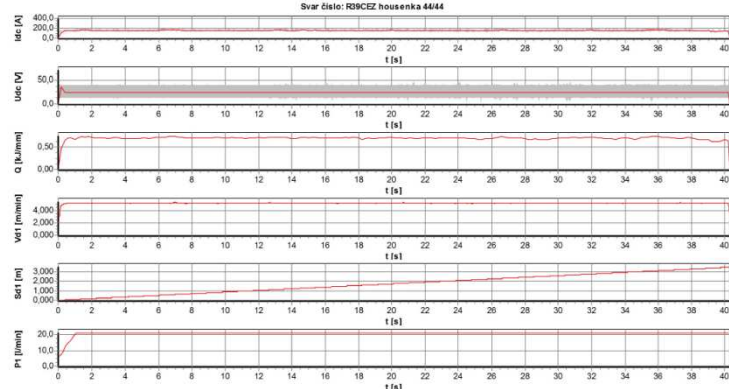
**Grafy průběhu měřených veličin**  
Vytvořeno pomocí systému WELDMonitor

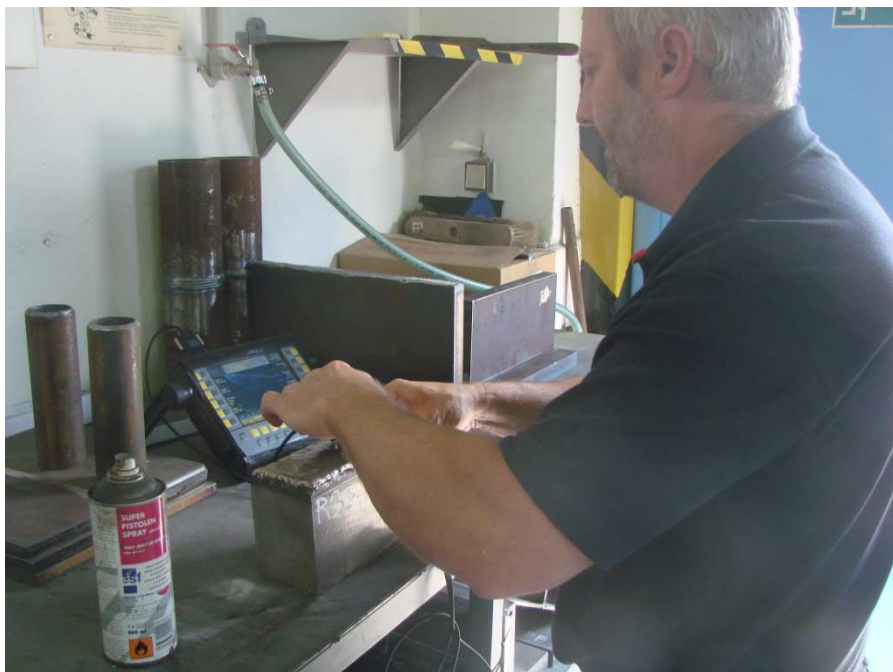
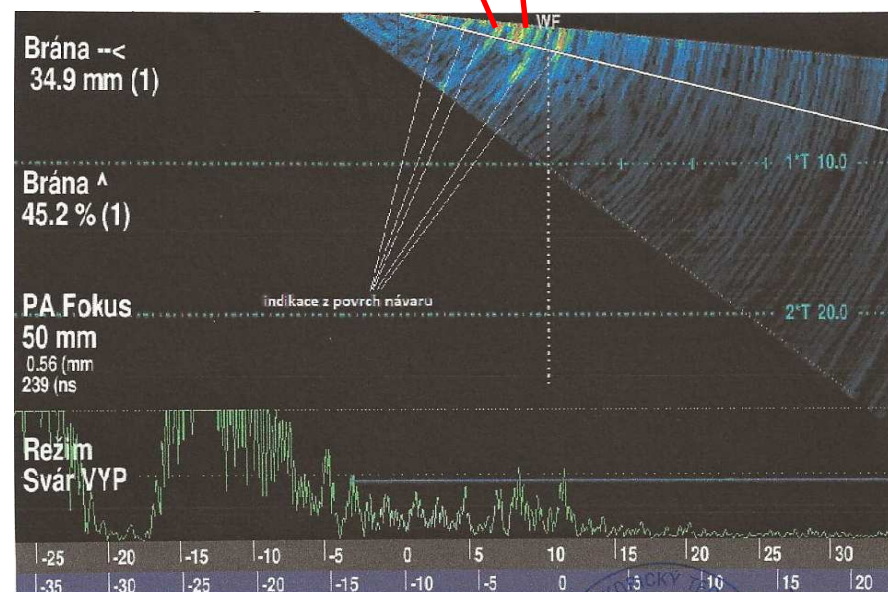
### ➔ UT kontrola návaru R38

Kontrolovaný návar R38 vykazuje velké množství povrchových indikací, ze kterých lze usuzovat na přítomnost vad typu trhlin. Metoda UT kontroly dle ČSN 17640 met 1, vyhodnocení dle ČSN 11666 st. 2.

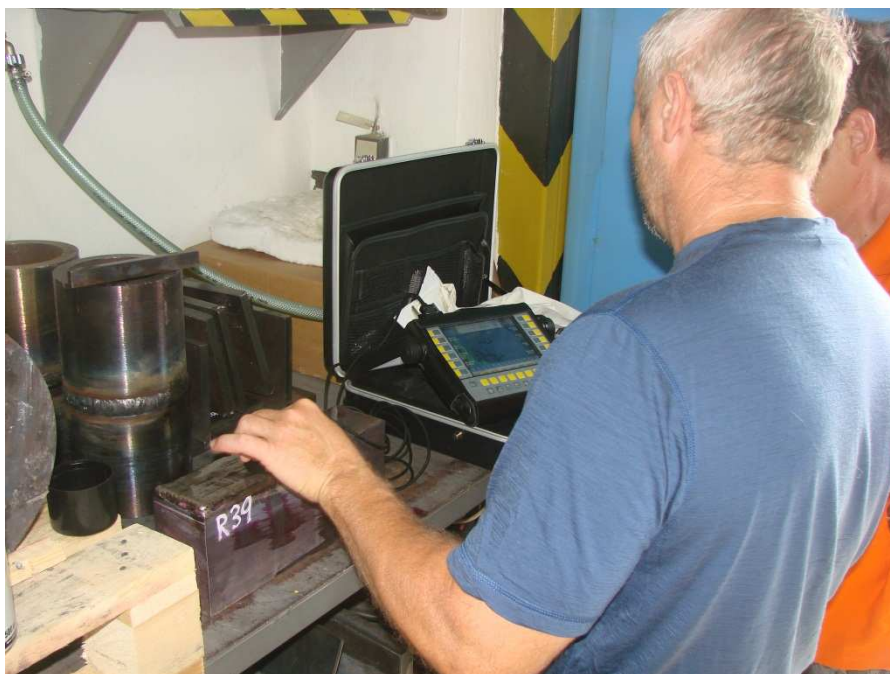
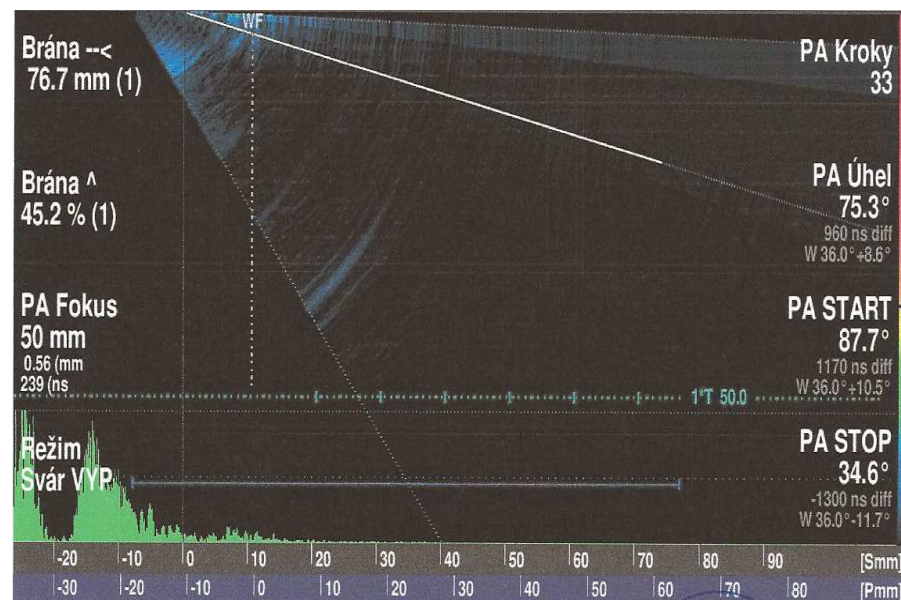
### ► UT kontrola návaru R39

Kontrolovaný návar R39 nevykazuje žádné povrchové indikace – je vyhovující. Metoda UT kontroly dle ČSN 17640 met 1, vyhodnocení dle ČSN 11666 st. 2.

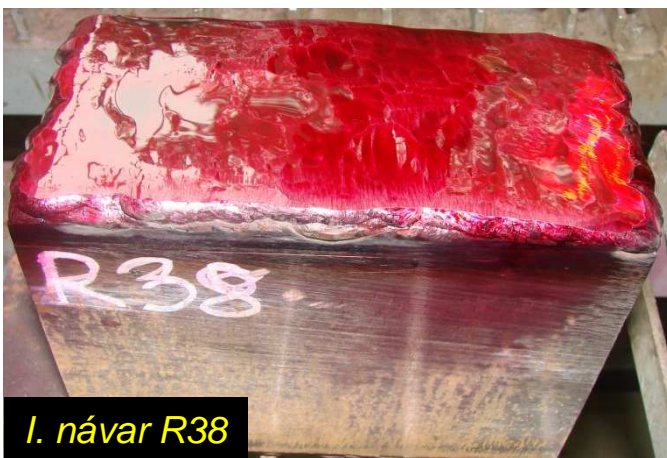
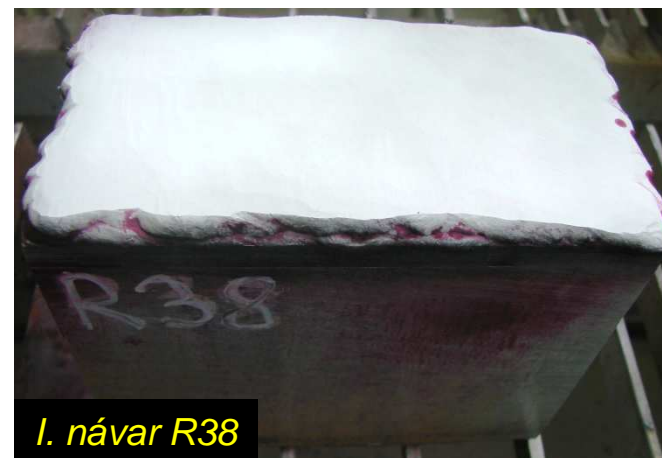
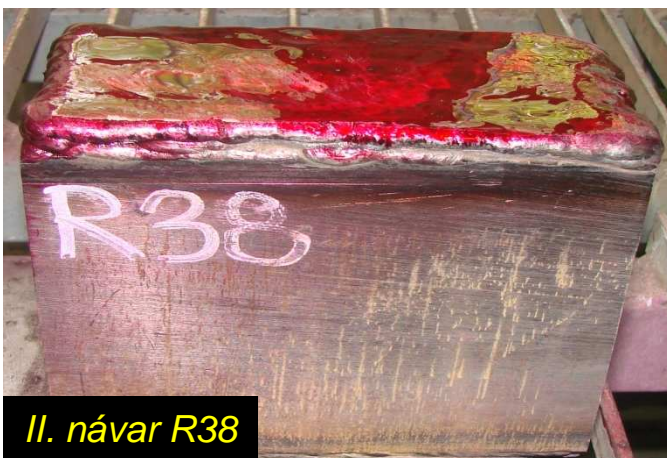
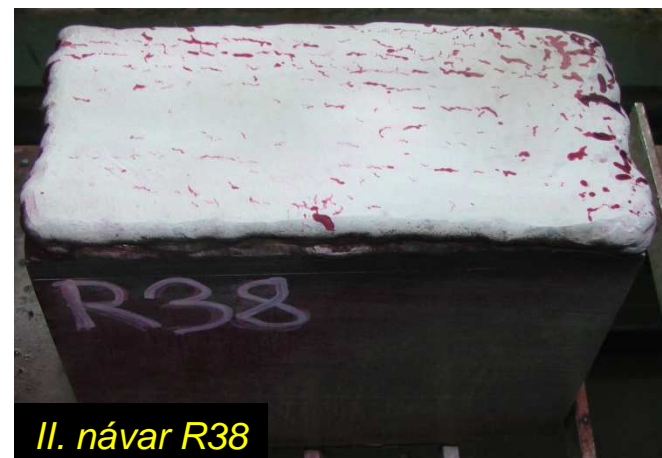
- ▶ PT kontrola návaru R38 - při hodnocení struktury finálního návaru 4. vrstvy zjištěno četné množství trhlin

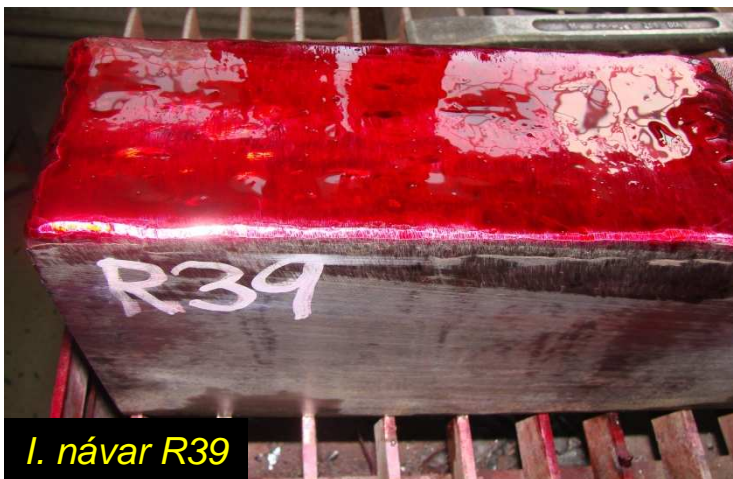
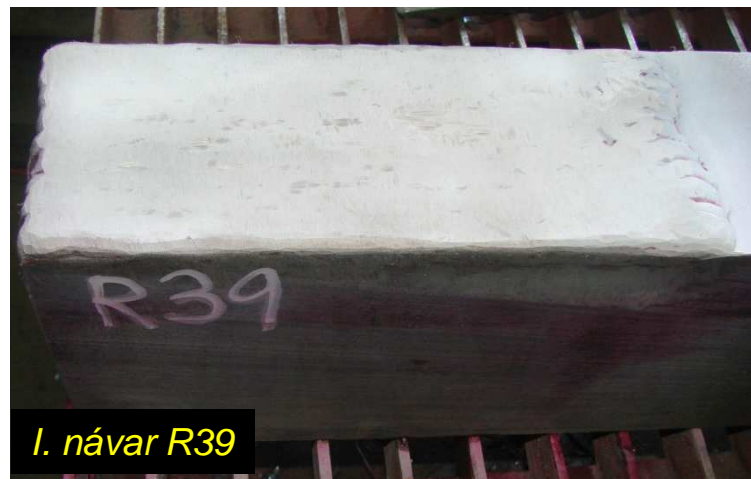
- ▶ PT kontrola návaru R39 - při hodnocení struktury finálního návaru 4. vrstvy nebyly zjištěny žádné vady

I. návar R39

II. návar R39

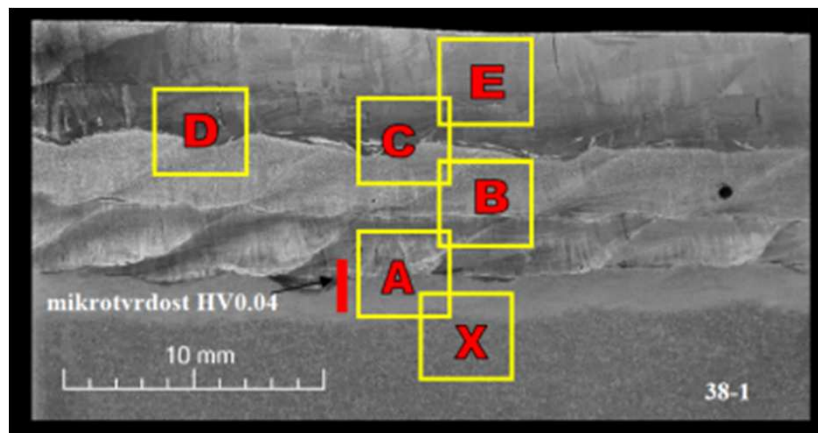
*Makrostruktura výřezu návaru R38.1 - výběr oblasti pro mikro (zv. 4x), ve II. návaru 3. a 4. vrstvy byly pozorovány četné trhliny*

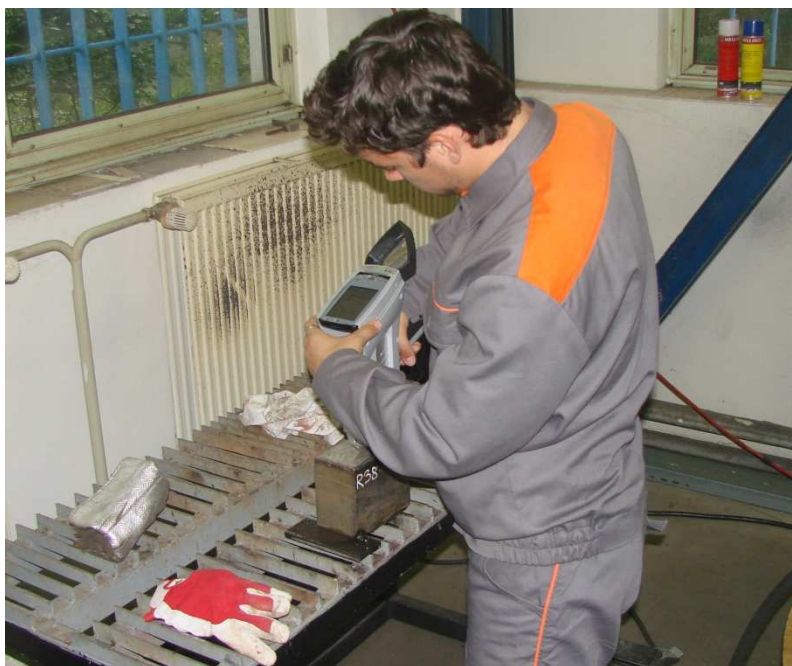
Na návarech po jednotlivých vrstvách bylo provedeno měření chemického složení metodou rentgenové fluorescence analyzátozem typu Oxford Instruments X-MET5100. V případě měření obsahu Cr a Ni je tato metoda na homogenním materiálu velmi přesná. První vrstva přechodového návaru I na ZM a první vrstva návaru II není s ohledem na stupeň promísení obou kovů homogenní.

Měření chemického složení po vrstvách

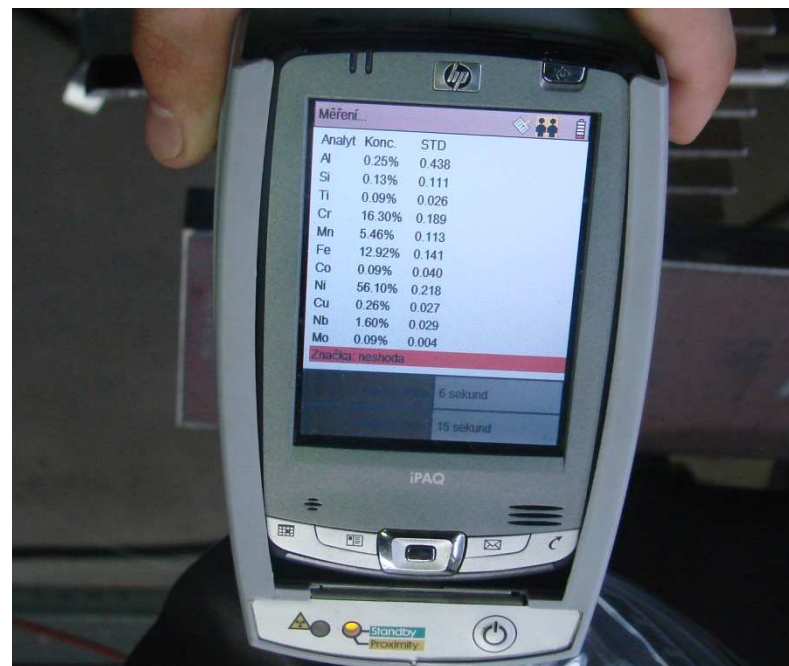
Data z analýzy návaru X-MET 5100

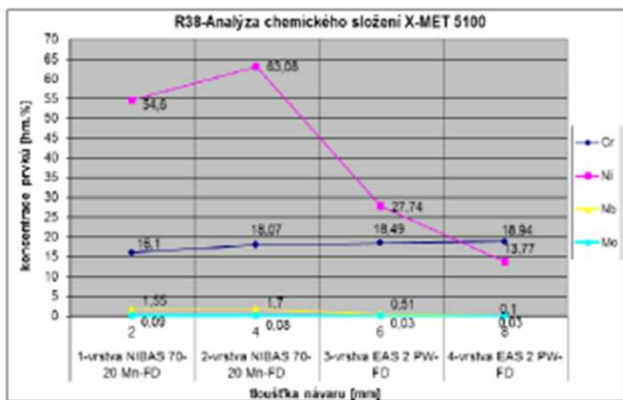
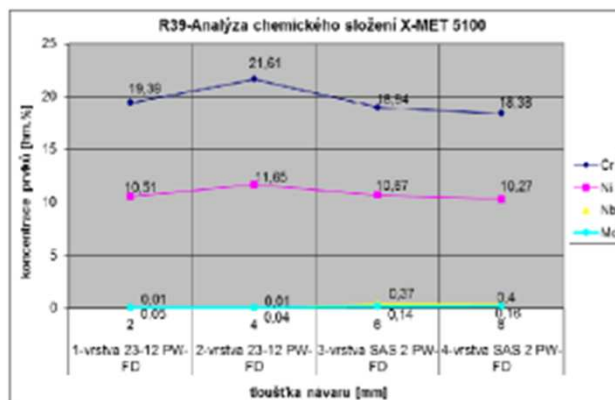
a, b - Měření chemického složení po vrstvách na návaru R38, R39;

Měření na vzorku R38 prokázalo, že v 1. vrstvě návaru II trubičkou EAS 2 PW-FD došlo v porovnání s inspekčním certifikátem EAS 2 PW-FD, k malému poklesu obsahu Cr. Svarový kov se však nalegoval Ni na více než dvojnásobek v porovnání s čistým SK trubičky EAS 2 PW-FD. Vliv rychlosti svařování a použití nižších parametrů svařování metodou MAG 136 na dosažené výsledky se neprokázal. Nalegování SK trubičky EAS 2 PW-FD v 1. vrstvě návaru II je hlavní příčinou vzniku trhlin ve SK. Při vysokém obsahu Ni je SK čistě austenitický, bez  $\delta$  feritu, s vysokou náchylností na vznik trhlin za tepla. [Získané výsledky z hodnocení strukturní stálosti návaru R38 – zhotovený metodou svař. 136 jsou srovnatelné s výsledky hodnocení návaru R31\(R34, R35\) - zhotovený metodou svařování 111.](#)

Měření na vzorku R39 prokázalo, že zhotovený návar I a II ve všech vrstvách se pohybuje v oblasti austeniticko-feritické struktury s  $\delta$  feritu v rozmezí od 4 do 10 %. Tím je spolehlivě snížena náchylnost k tvorbě trhlin za tepla. [Rovněž se dá říci, že získané výsledky z hodnocení strukturní stálosti návaru R39 zhotovený metodou 136 jsou srovnatelné s výsledky hodnocení návaru R33 \(R36??\) zhotovený metodou svařování 111.](#)

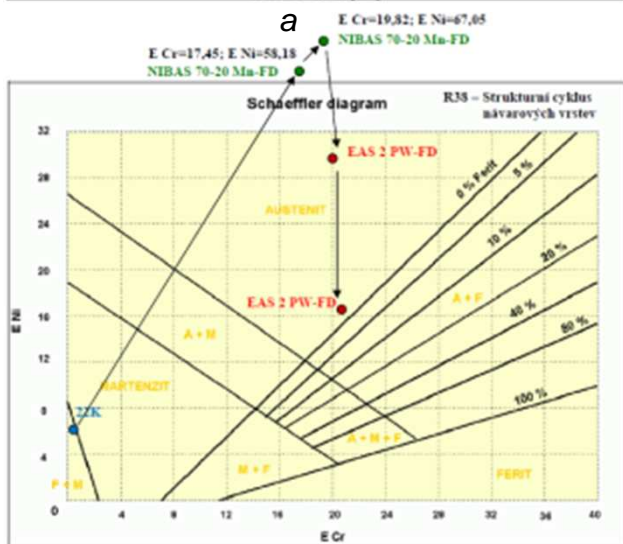
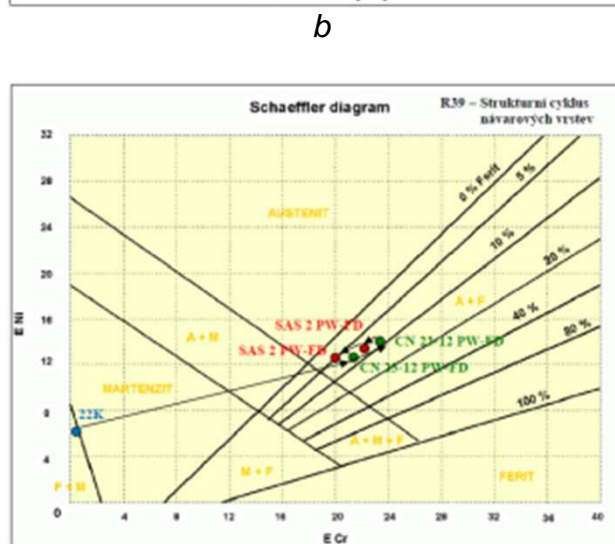
c, d - Schaefflerův diagram - vývoj struktury návarových vrstev zhotovených trubičkou metoda svařování 136 - R38, R39

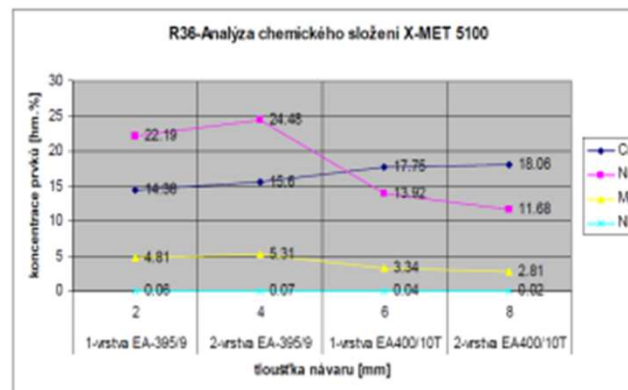
a, b - Měření chemického složení po vrstvách na návaru R36

Měření na vzorku R36 prokázalo, že v první vrstvě návaru II elektrodou EA 400/10T vlivem většího promíšení s návarem I provedený elektrodou EA 395/9 došlo k nalegování niklem návaru II a tím získání svarového kovu s čistě austenitickou strukturou bez  $\delta$  feritu. Vliv promíšení resp. vliv svařovacího proudu a rychlosti svařování do značné míry ovlivňuje výslednou strukturu navařeného svarového kovu, což je znázorněno v Schaefflerově diagramu. Při vyšším obsahu niklu je svarový kov přechodového návaru II první vrstvy čistě austenitický, bez  $\delta$  feritu s vyšší náchylností na vznik trhlin za tepla.

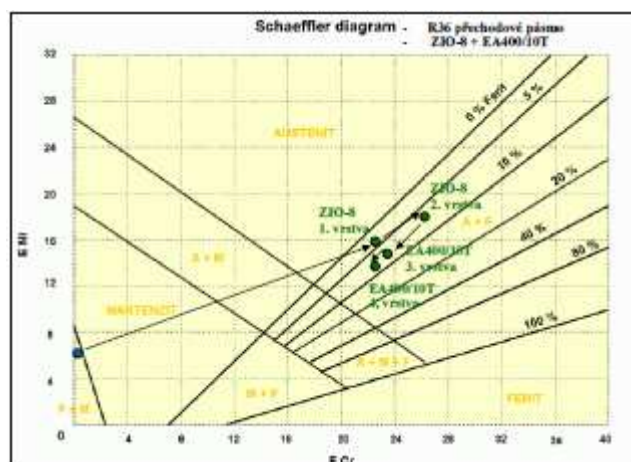
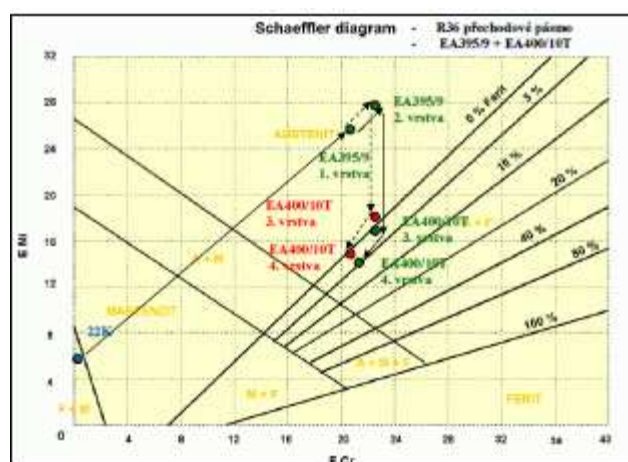
c, d - Schaefflerův diagram - vývoj struktury návarových vrstev zhotovených elektrodou metoda svařování 111 - R36

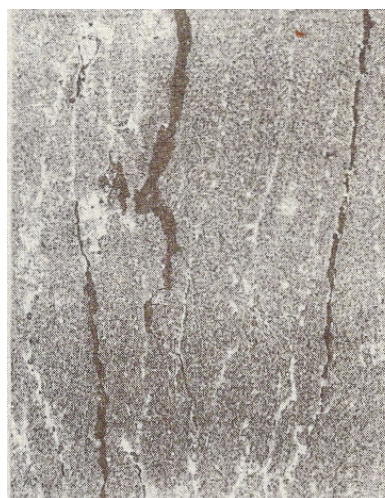
Charakteristický tvar krystalizační trhliny ve SK (200x)
