Šroubové spoje v příhradových ocelových konstrukcích z patinujících ocelí

Článek se zabývá možnostmi uplatnění patinující oceli při výstavbě příhradových ocelových konstrukcí. Pozornost je věnována především působení šroubových spojů nárožníků. V článku je představen projekt experimentálních stožárů z oceli Arcorox, na kterých jsou testovány různé varianty šroubových spojů.

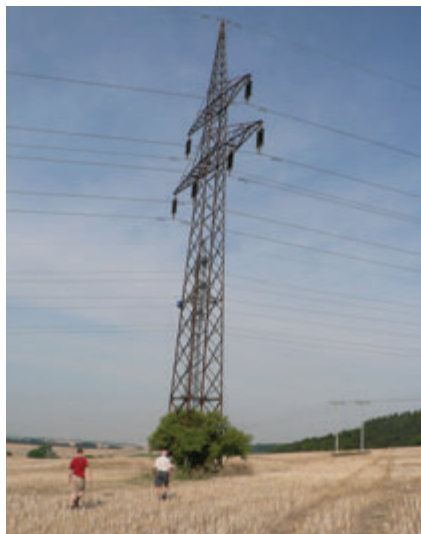
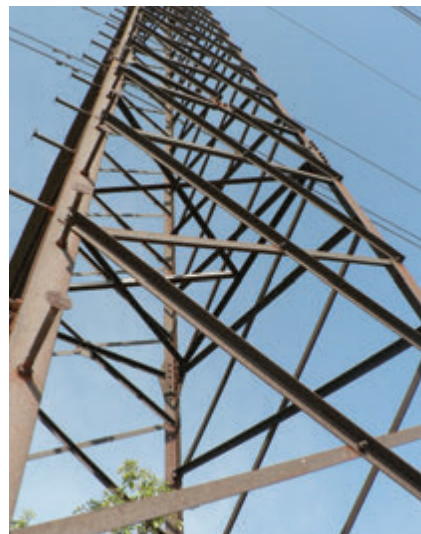
Obr. 1 – Stožár 110 kV v katastru obce Neznášov

Ocelové příhradové stožáry se obvykle používají jako nosné konstrukce v energetických přenosových soustavách, viz obrázky 1 a 2. Tyto konstrukce představují nejrozsáhlejší realizaci patinujících ocelí v České republice. V letech 1974 – 1992 bylo postaveno přibližně 4000 stožárů vedení a 130 rozvodů napětí 110 kV, 220 kV a 400 kV. Stožáry byly vyrobeny z oceli 15 217 ATMOFIX A podle ČSN 41 5217.

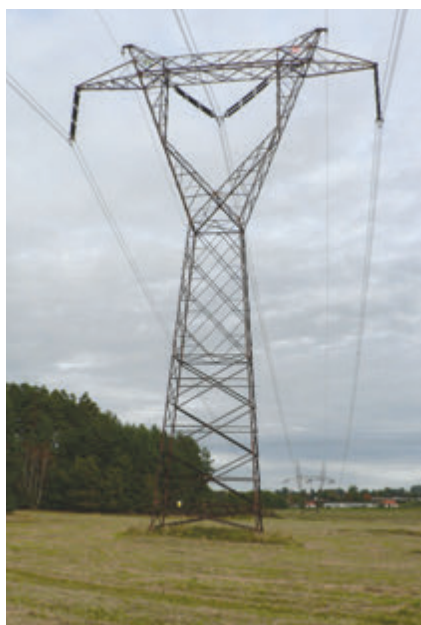
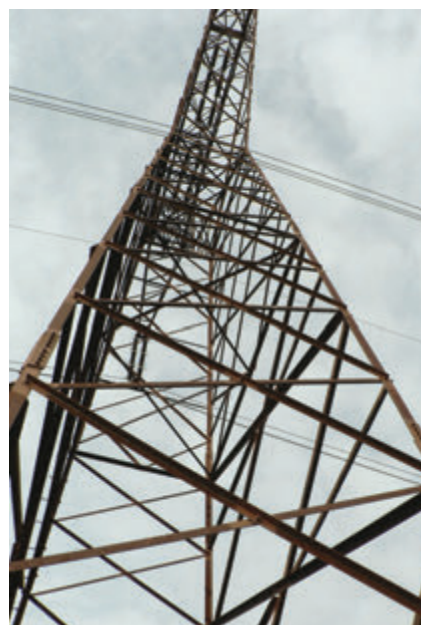
Obr. 2 – Stožár 400 kV u Jindřichova Hradce

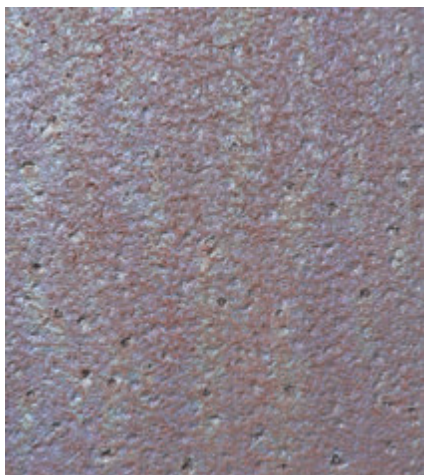
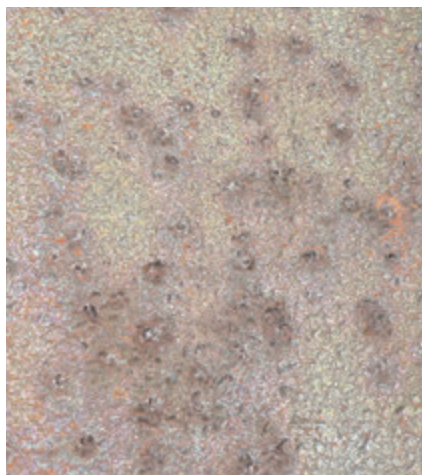
Obr. 3 – Typický vzhled patiny na nárožních stožáru

Korozní chování patinujících ocelí na elektrovedoucích stožárech je systematicky hodnoceno od roku 1976. Obecně lze konstatovat, že na nosných prvcích stožárů dochází k příznivému vývoji ochranné patiny a to i na plochách odvrácených přímému působení povětrnosti, viz obrázek 3. K nepříznivému vývoji korozních produktů dochází v oblasti kotvení konstrukce do betonových základů a ve spojích nárožníků z úhelníků, které jsou navrženy jako šroubové spoje s příložkami.

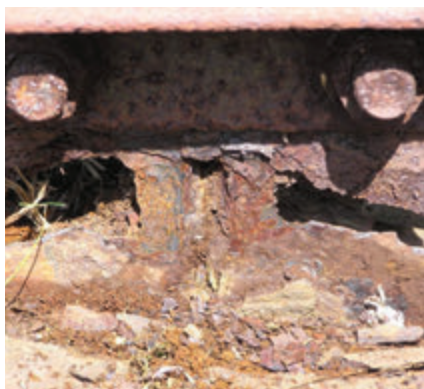
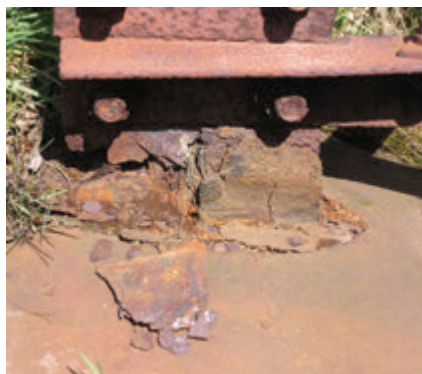
Obr. 4 – Prokorodování nosných prvků v oblasti kotvení stožáru do základů

Korozní oslabování nosných prvků v oblasti přechodu do betonového základu je typickou poruchou všech konstrukcí, nikoliv pouze stožárů navržených z patinujících ocelí. Jsou známy případy, kdy kritické oslabení konstrukce v oblasti přechodu do betonového základu (viz obrázek 4) bylo jednou z hlavních příčin havárie elektrovedoucích stožárů. Obvyklou příčinou poruchy je podcenění nebo zcela zanedbaná údržba, korozní působení je rovněž významně ovlivněno konstrukčním řešením detailu. V oblasti kotvení dochází k četnému zadržování vlhkosti a nečistot. Zvýšené ovlhčení vede ke vzniku vrstevnatých korozních produktů a k následnému intenzivnímu koroznímu oslabování konstrukce. Vhodné konstrukční řešení detailu je známo – betonový základ musí být dostatečně vyvýšen nad okolní terén, povrch základu musí být vyspádovaný směrem od ocelové konstrukce, ocelové prvky v oblasti kotvení musí být opatřeny vhodným nátěrovým systémem [1].

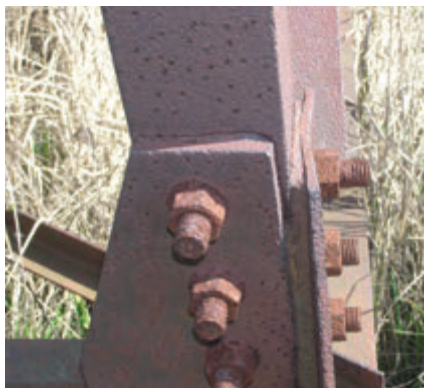
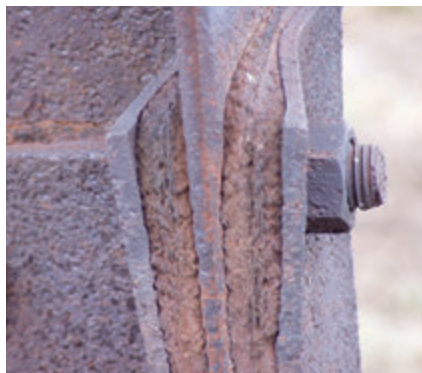
Obr. 5 – Štěrbínová koroze ve šroubovaném spoji nárožníků

U šroubového spoje nárožníků dochází ve spáře mezi příložkami a spojovanými úhelníky ke vzniku šterbinové koroze, viz obrázek 5. Ve spáře

se prodlužuje doba ovlhčení povrchu, mohou se hromadit nečistoty, vznikají aerační a koncentrační rozdíly, což vše podporuje rozvoj korozního procesu. Ve spáře tak nenastávají podmínky potřebné pro vznik ochranné patiny. Nahromaděné korozní produkty deformují příložky ve spoji.

Při rozsáhlém experimentálním vyšetřování na konstrukčních celcích odebraných z havarovaných stožárů (stožáry byly v provozu přibližně 30 let) nebyl pozorován významný vliv šterbinové koroze na únosnost spoje nárožníků [1]. Na rozebraných spojích je dlouhodobě pozorováno, že tloušťka vrstvy rzi ve šterbině je největší po obvodu příložky, směrem ke šroubům se zmenšuje. K významnému

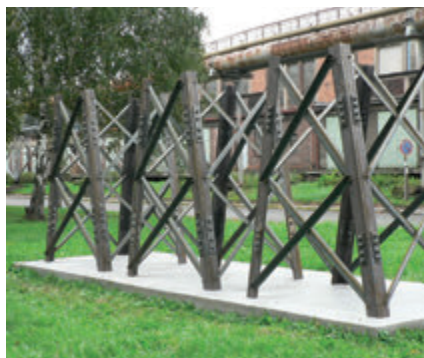
Obr. 6 – Stožáry ARCOROX

Projekt experimentálních stožárů Arcorox je připraven především z důvodu systematického testování různých variant šroubových spojů nárožníků. Za tímto účelem byly vyvinuty tři experimentální konstrukce, viz obrázek 5, na kterých bude dlouhodobě sledován vliv různých činitelů na korozní působení šroubových spojů nárožníků. Konstrukce stožárů se liší pouze ve spojích nárožníků. Konkrétně bude sledován vliv následujících činitelů:

Všechny stožáry mají obdélníkový půdorys 1200 x 1500 mm, výška stožárů je 2000 mm. Každý stožár má dvě svislé stěny a dvě šikmé stěny skloněné od svislé roviny pod úhlem 10°. Nárožníky jsou tvořeny z rovnoramenných úhelníků L120x10, diagonály jsou z rovnoramenných úhelníků L50x5. Použita je ocel S355J2W – ARCOROX. Všechny přípoje jsou řešeny jako šroubové, použity jsou černé šrouby pevnostní třídy 8.8. Na každém nárožníku jsou umístěny dva šroubové spoje s příložkami. Stožáry jsou umístěny v areálu ArcelorMittal Ostrava.

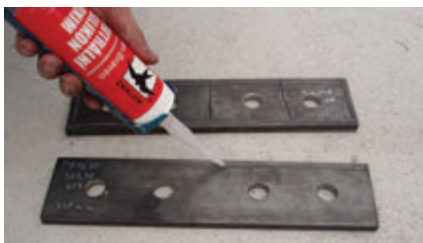
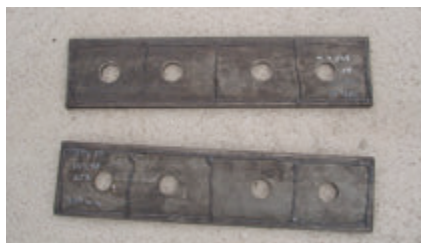
Obr. 7 – Nanášení tmelu na příložky

Kontaktní plocha přílozek byla zatmelená jednosložkovým neutrálním silikonovým tmelem „neutrální silikon OXIM“. Způsob nanášení silikonového tmelu na kontaktní plochu příložky je

dokumentován na obrázku 7. Celá operace nanášení silikonového tmelu zabere maximálně 20 sekund, k významné časové prodlevě v montáži stožáru tak nedochází.

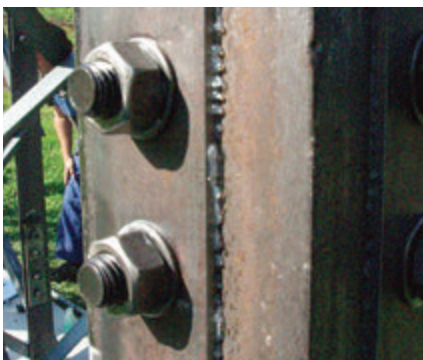
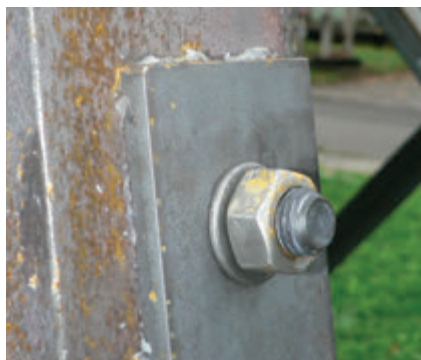
Obr. 8 – Vytlačení tmel na hraně příložky

Po umístění příložky do konstrukce a následném dotažení šroubů došlo u nepředepnutých i předepnutých spojů k vytlačení tmelu za hrany příložky. Stav s neupraveným vytlačným tmelem je dokumentován na obrázku 8.

U většiny přílozek bylo provedeno následné zahlazení tmelu podél hrany příložky. Silikonový tmel vytlačný k hranám příložky je potřebné zahladit ihned po montáži příložky, dokud nedojde k jeho zatvrdnutí. V místech, ve kterých nebylo vytlačeno dostatečné množství tmelu, bylo potřebné množství tmelu doplněno z vytlačovací pistole.

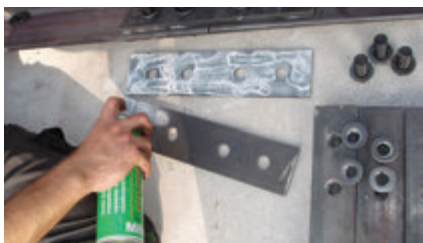
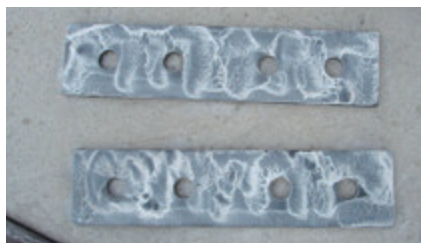
Obr. 9 – Nanášení teflonové vazelíny na příložky

Na příložky byla vazelína nanášena nástřikem, viz obrázek 9. Celá operace je velice jednoduchá, doba nástřiku na jednu příložku je přibližně 10 s, při montáži stožáru tak nedochází k významné časové prodlevě způsobené aplikací vazelíny. Po umístění příložky do konstrukce a následném dotažení šroubů dochází pouze k minimálnímu vytlačování vazelíny podél hrany příložky.
